Espoon homekoulut: ongelmien syitä ja ratkaisuehdotuksia

**Lautakuntien iltakoulu 28.11.2013:
Opetus- ja varhaiskasvatuslautakunta
Svenska room
Kaupunginhallituksen tila- ja asuntojaosto**

Koulurakennusten tila

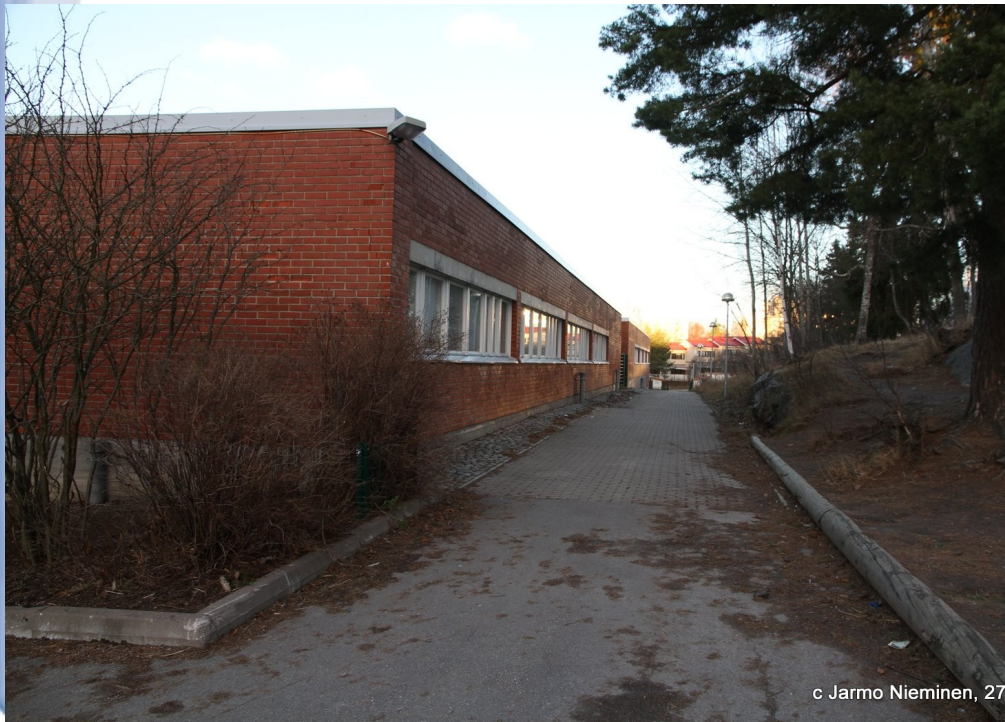
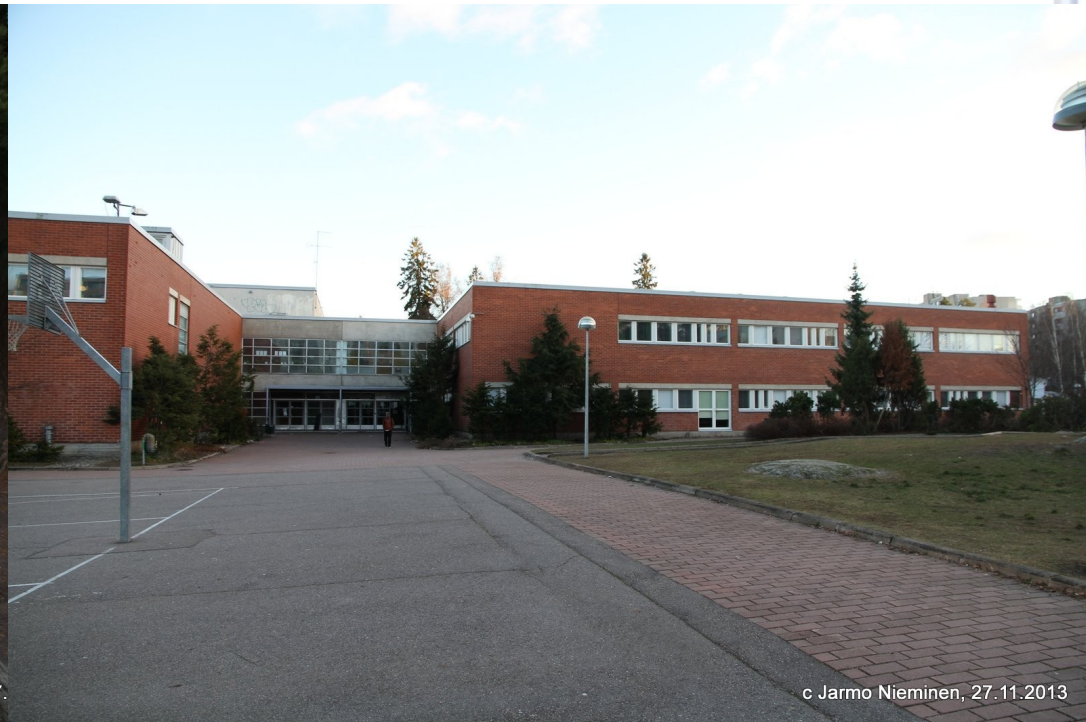
Kirstin koulu - homeongelmia

- Rinteessä jossa maasto viettää koulun suuntaan
- Tasakatto
- Kellaritiloja

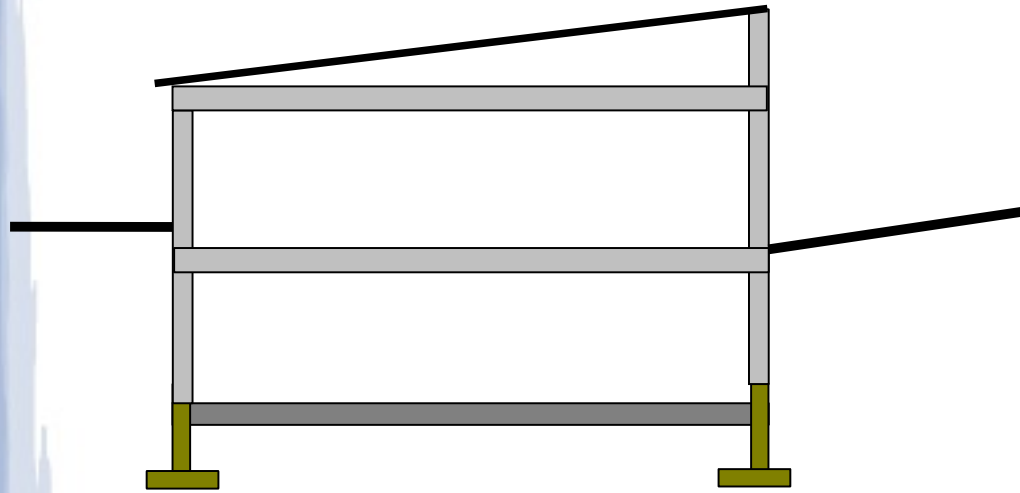
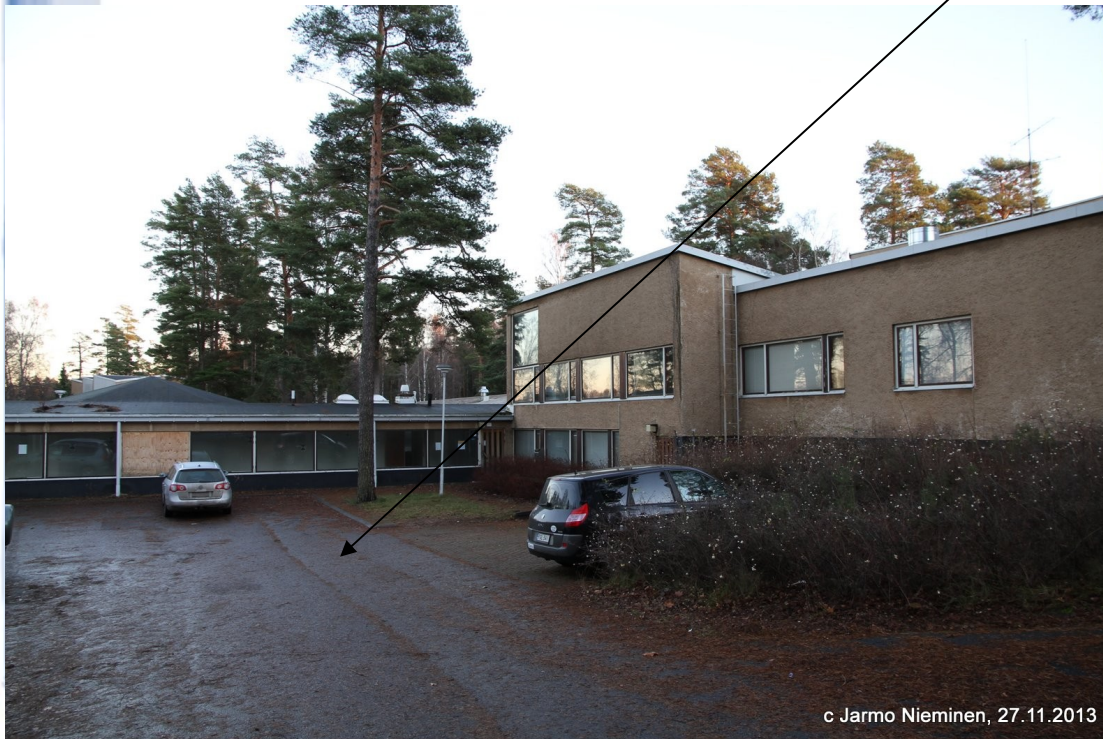
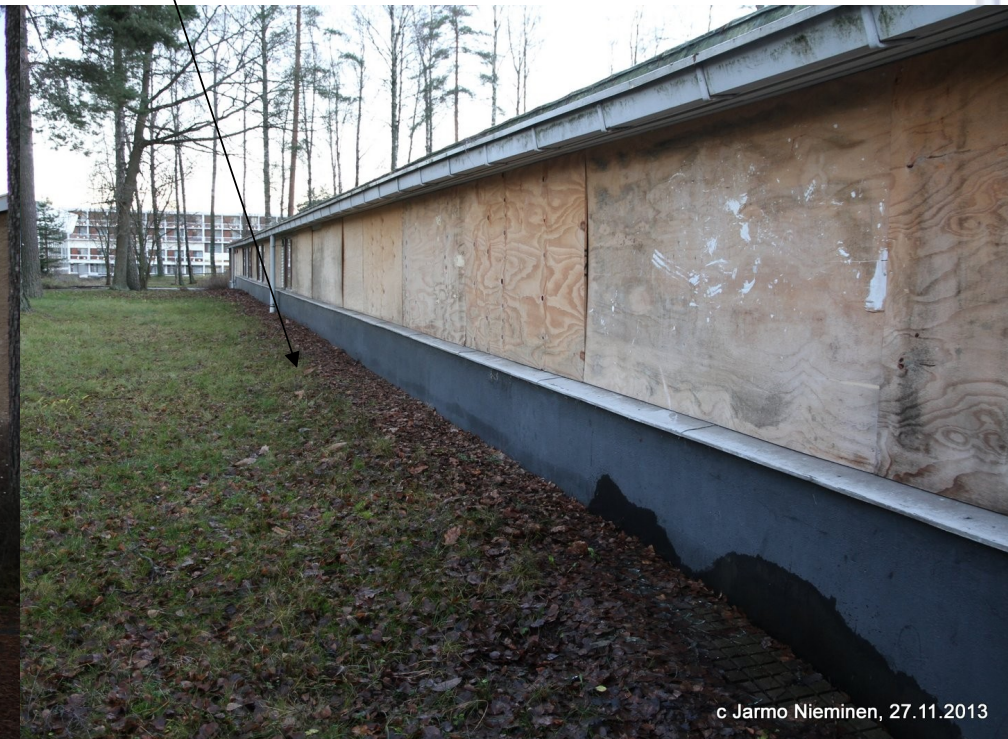
Tapiolan koulun - käyttökielossa

Loiva pulpettikatto
Ei aluskatetta
Ei kunnan räystäitä

Tiloja kellarissa

Maa viettää rakennuksen
suuntaan

Lattia maantasolla tai sen
alla

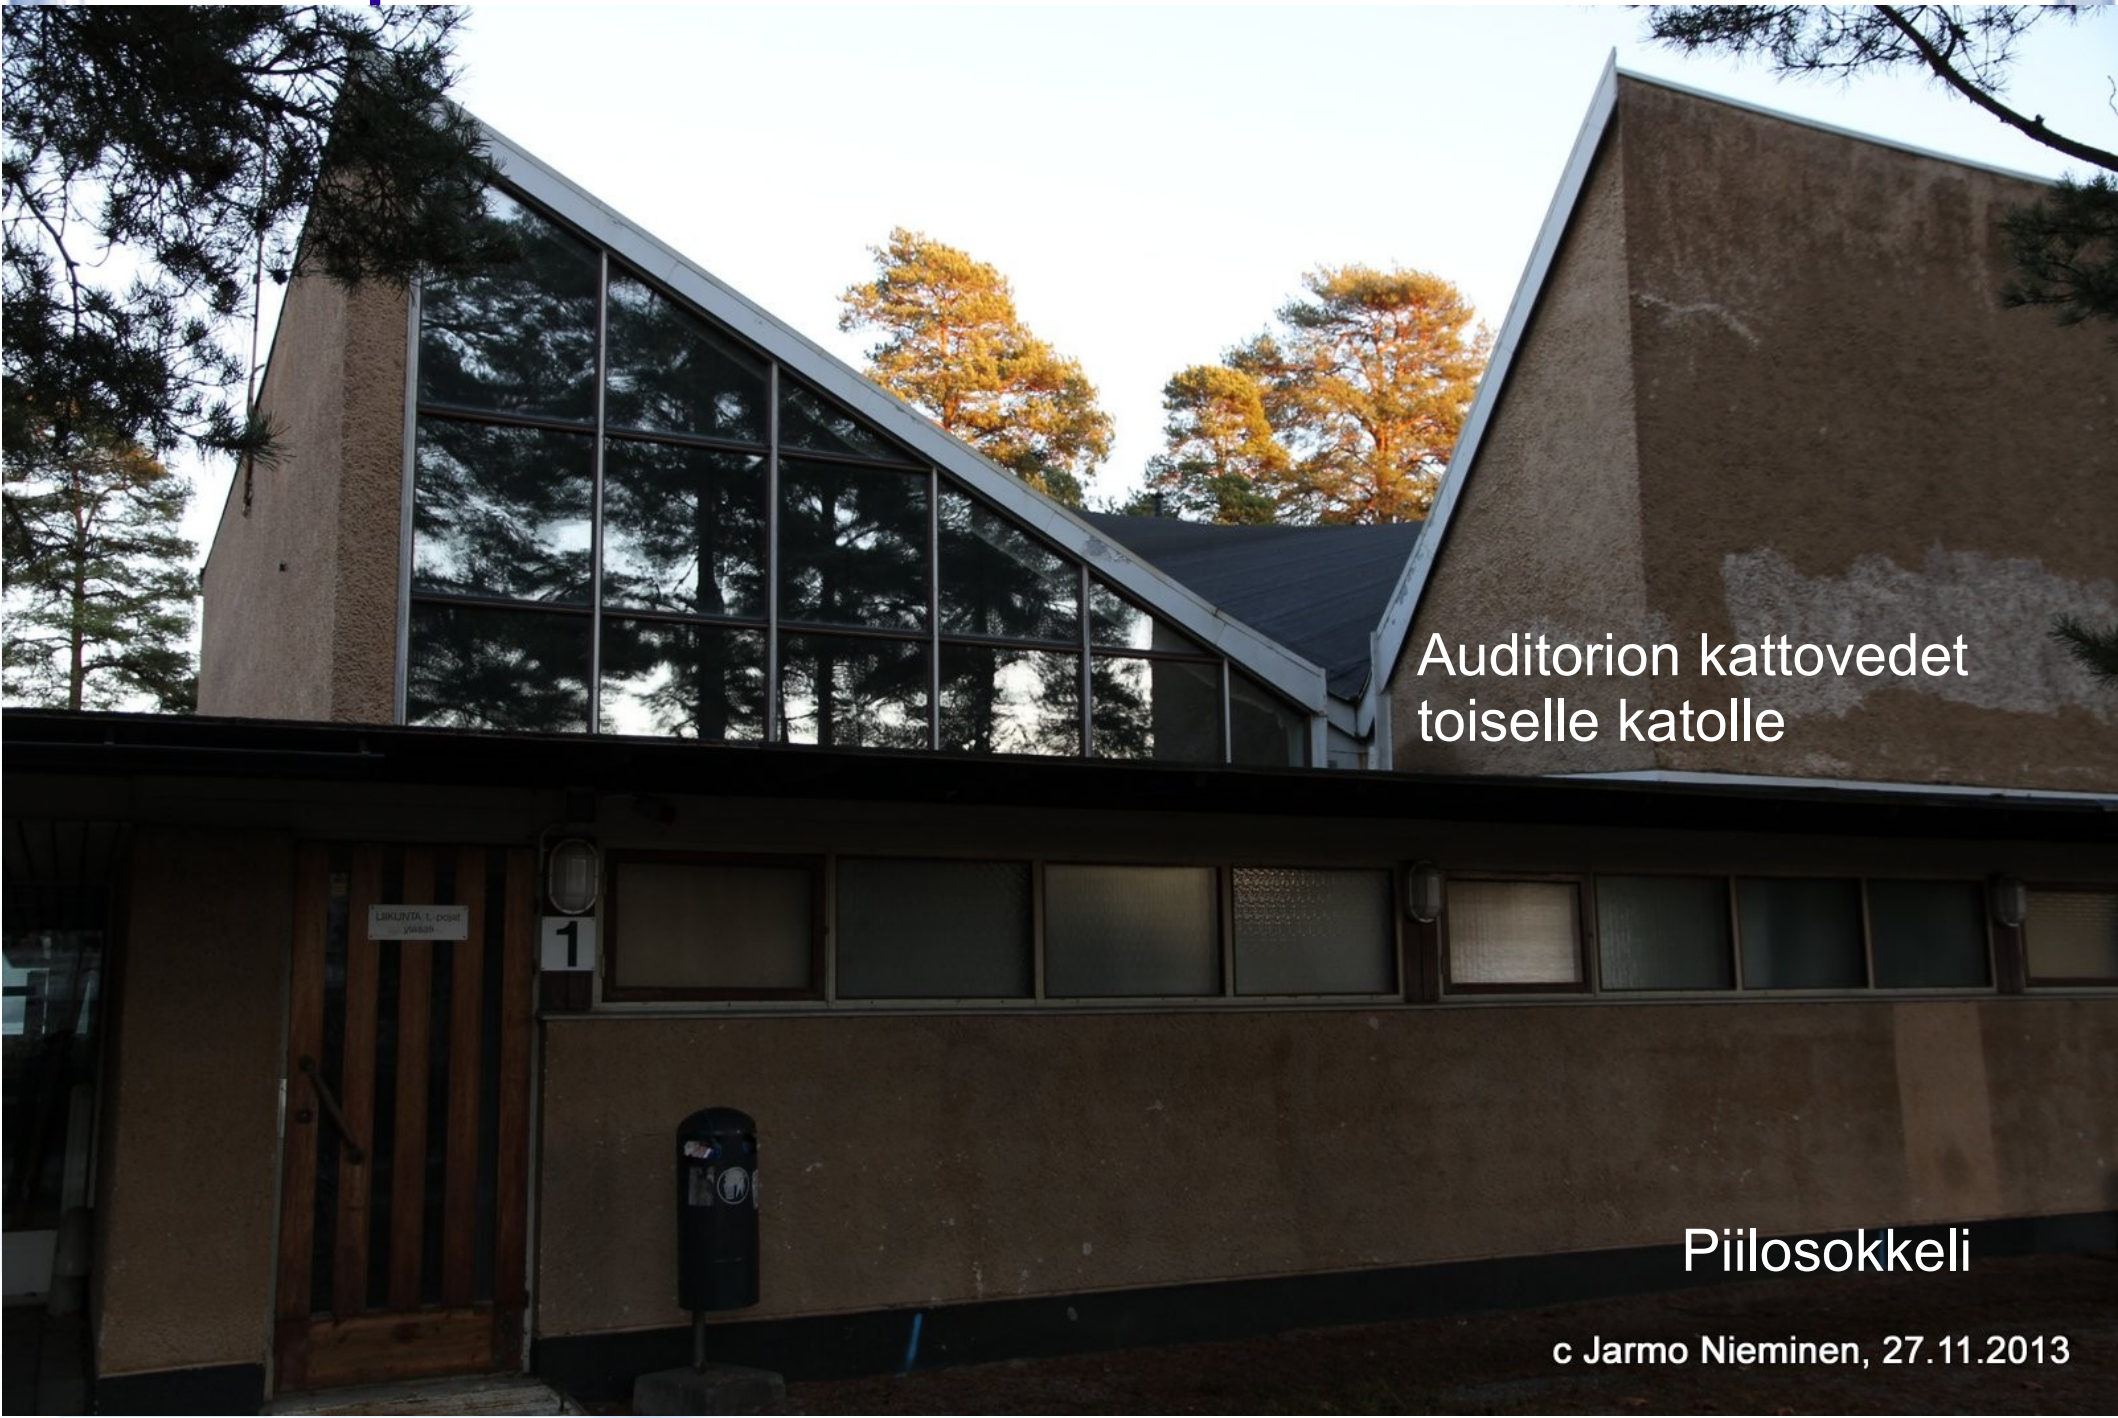
Tapiolan koulun auditorion katto

Auditorion kattovedet
toiselle katolle

Piilosokkeli

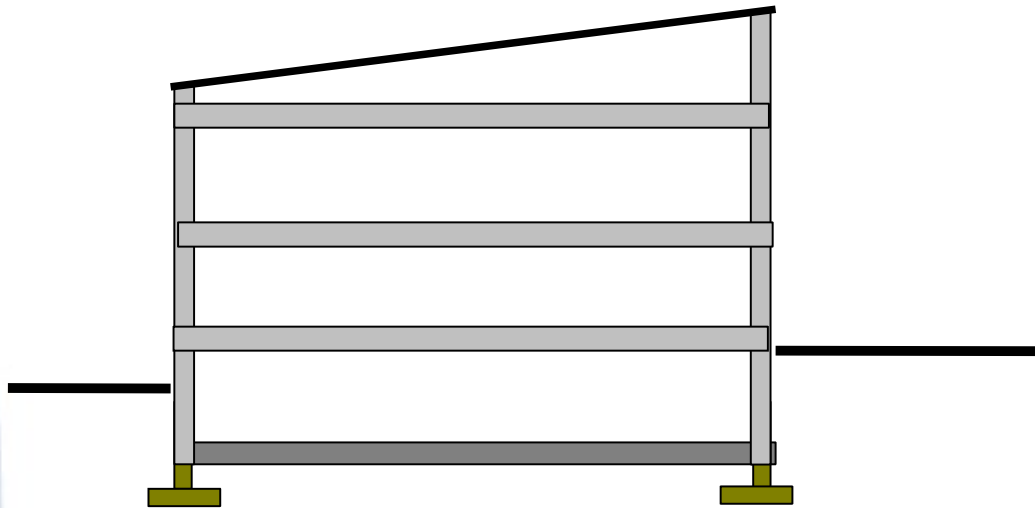
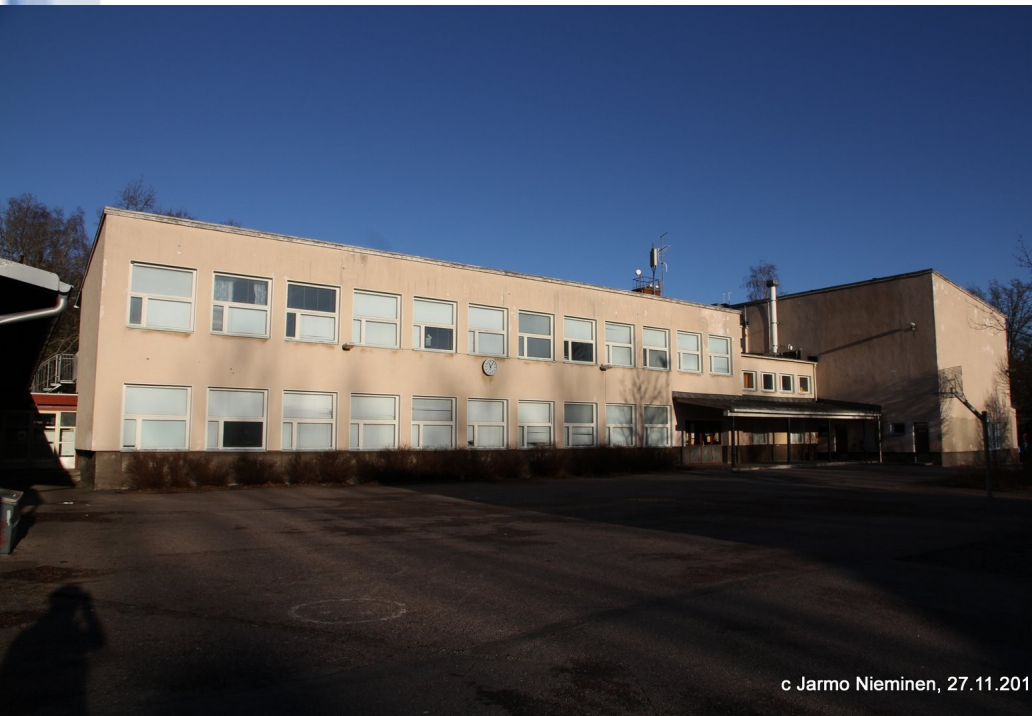
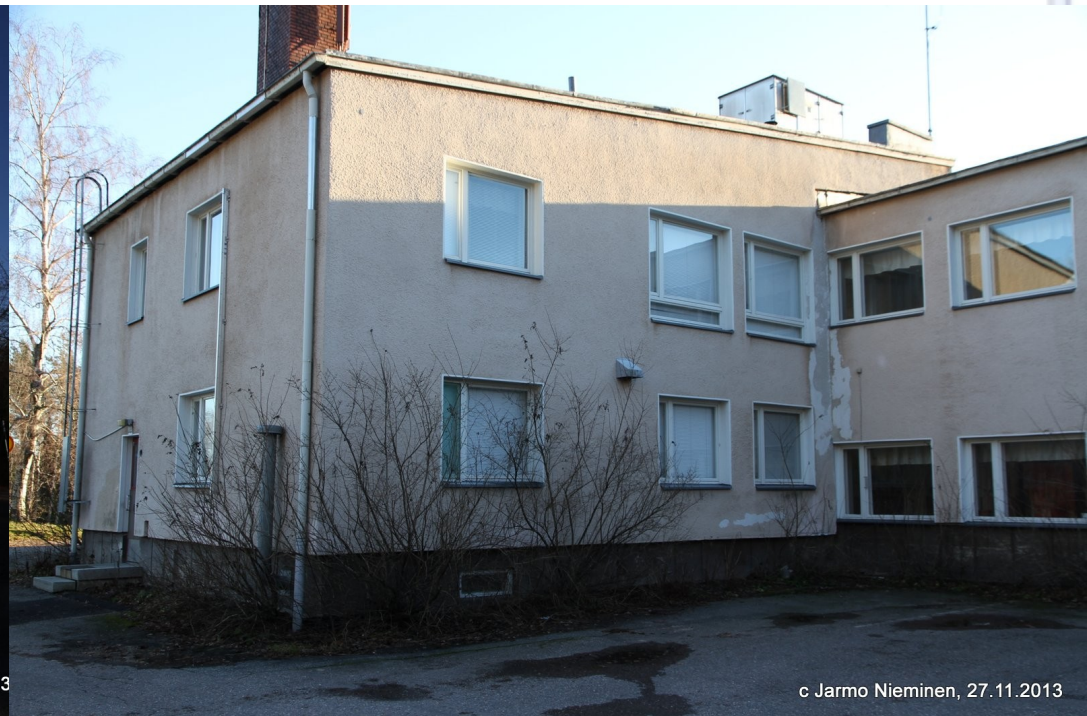
Auroran koulu – vanha osa puretaan

- Lähes tasamaalla
- Loiva pulpettikatto – ei aluskatetta, ei räystäitä
- Kellaritiloja

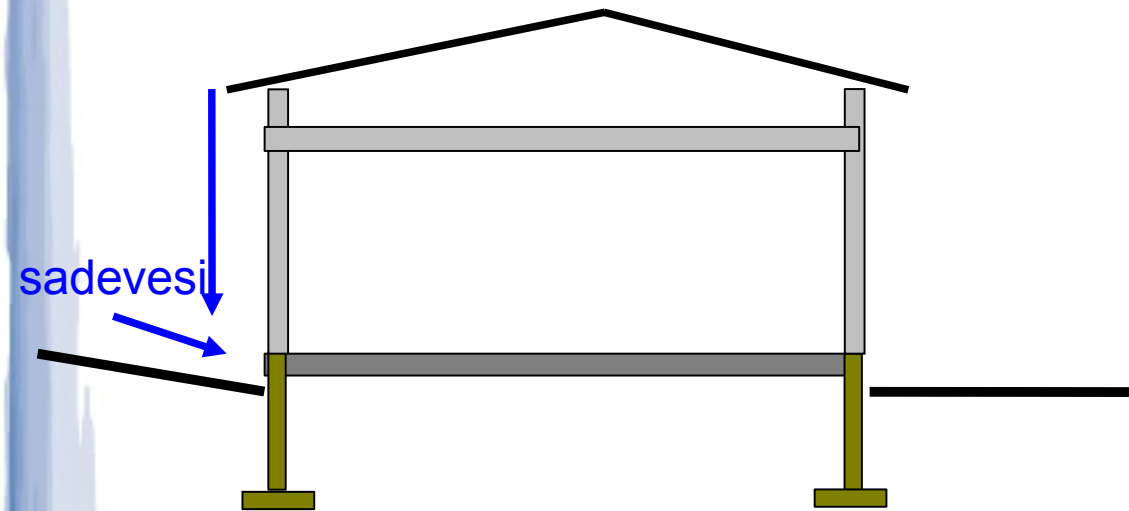
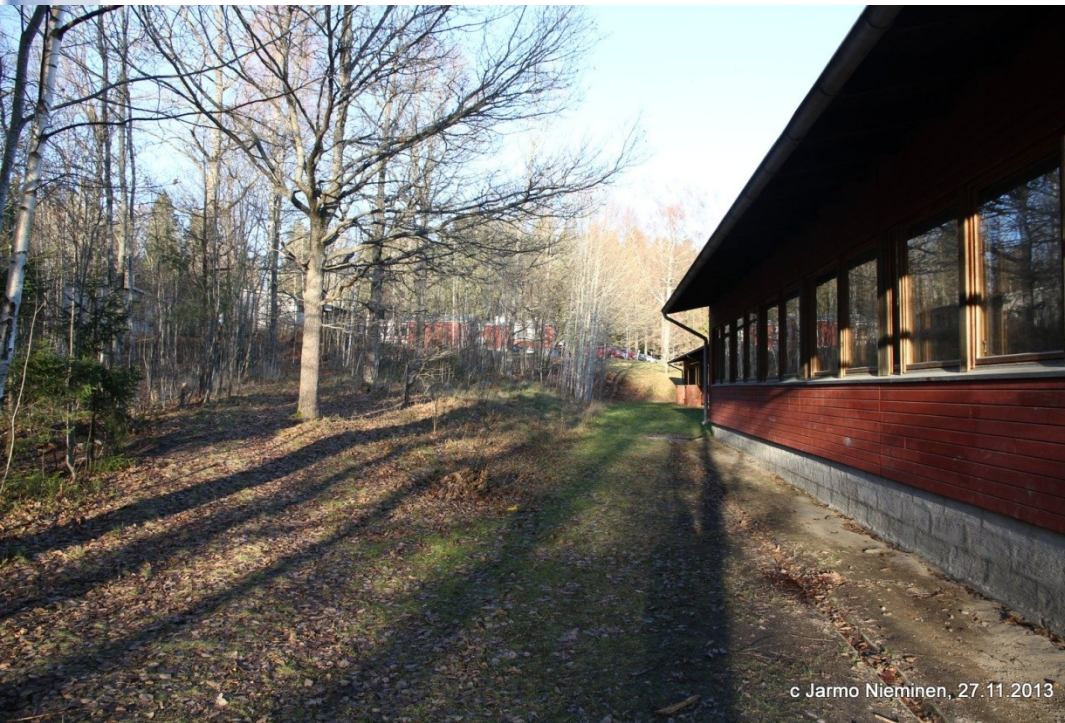
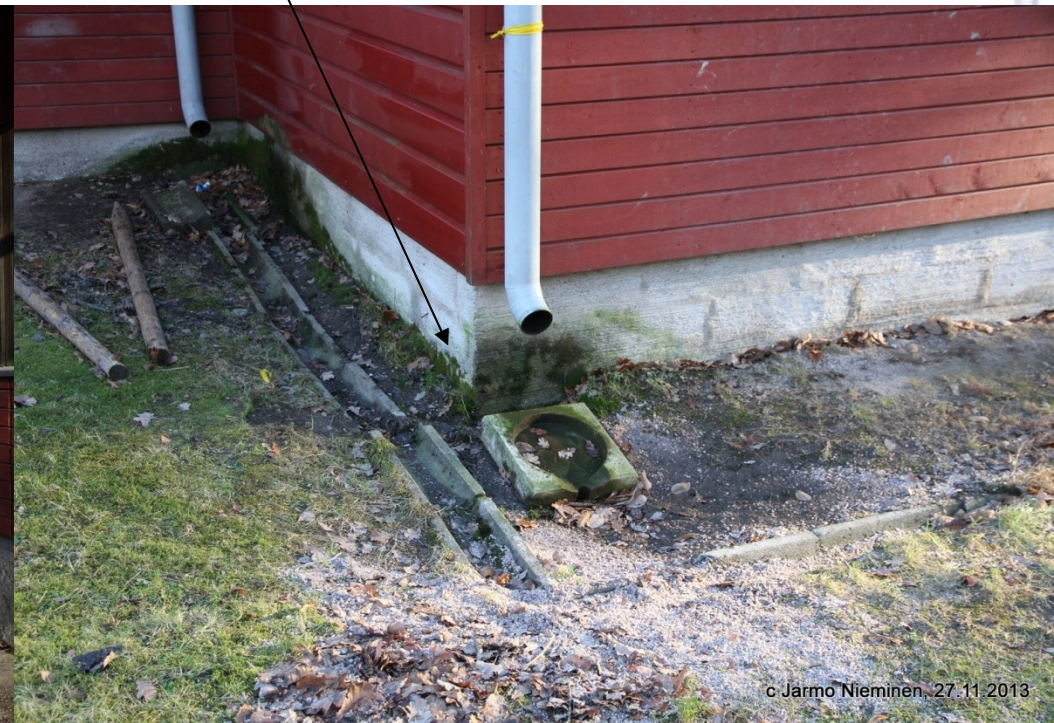
Auroran koulu – uudempi osa puretaan

- Maa viettää takana kohti koulua!
- Loiva harjakatto – ei aluskatetta
- Katolta tuleva sadevesi jää perustusten juurelle → sammalta ja homeen riski

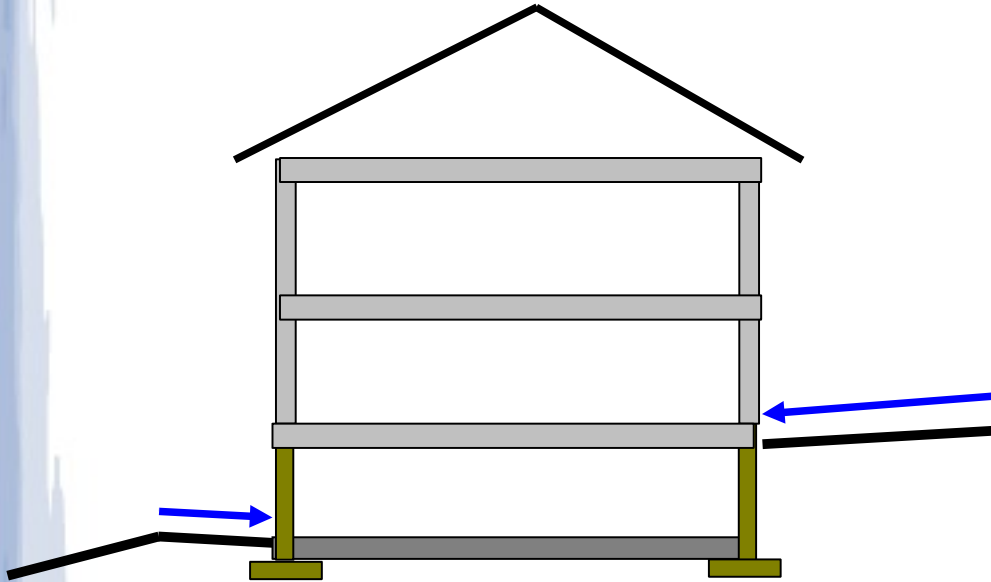
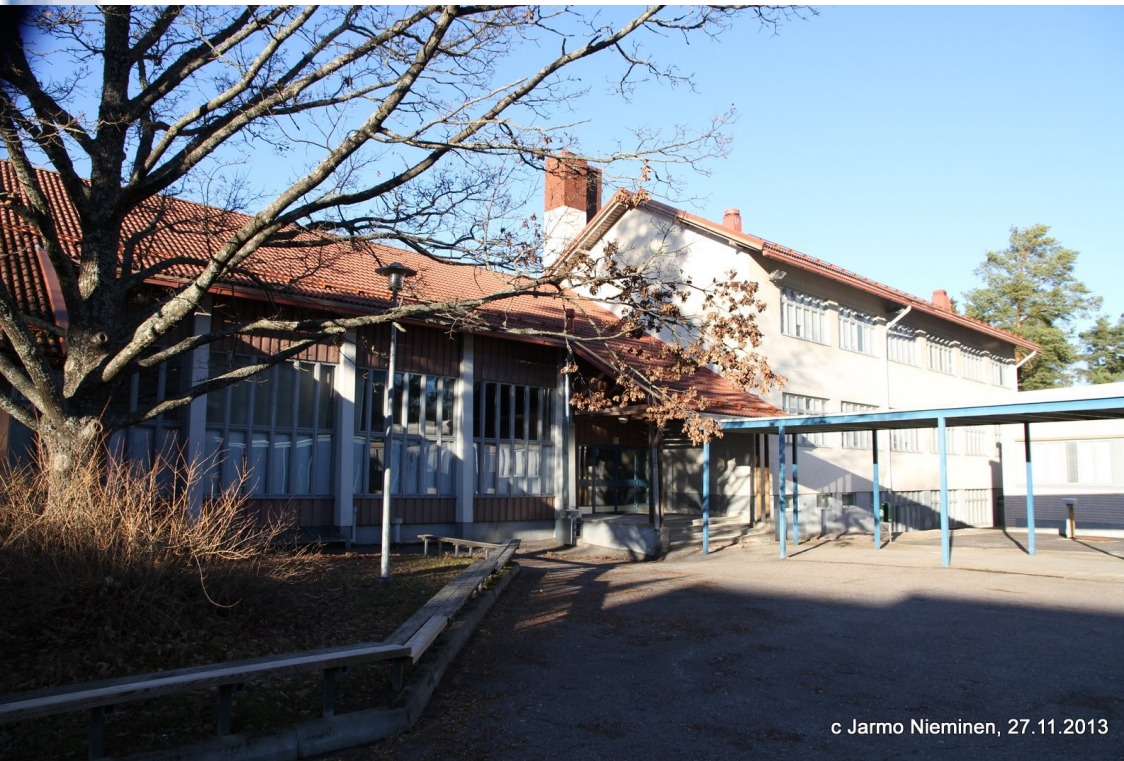
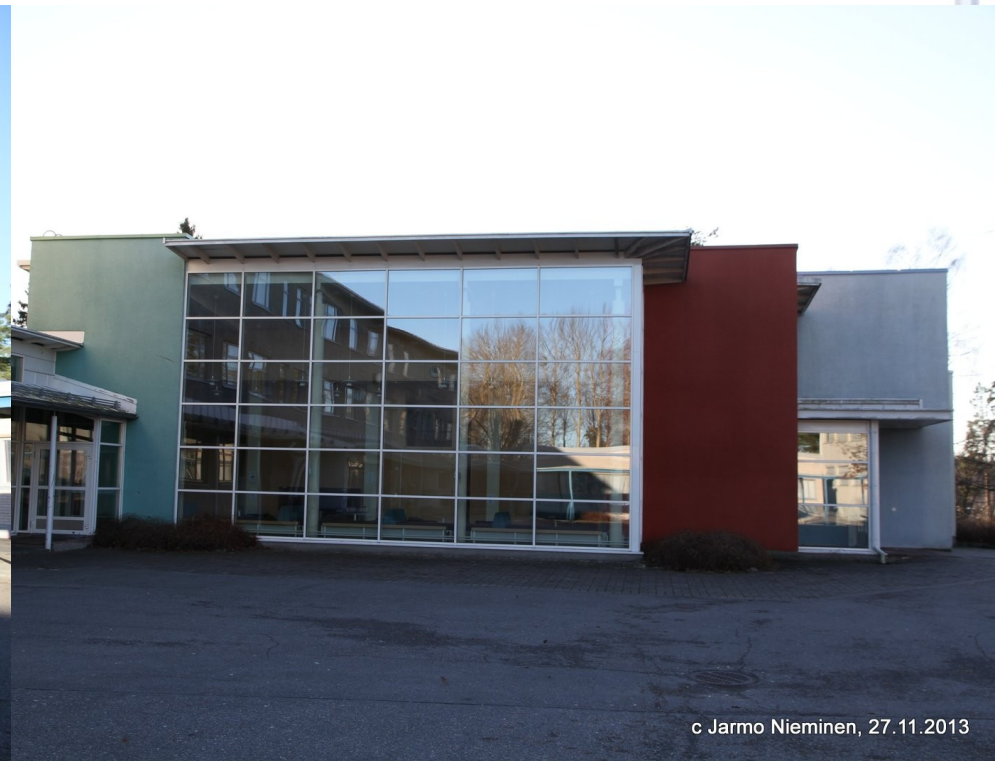
Viherlaakson koulu – käyttökiellossa

- Koulun alfalttipiha ja maasto osittain myös koulun takana viettävät kohti koulua!
- Kellaritiloja
- Useita eri aikaan rakennettuja osia
- Kunnan harjakatto mutta ei aluskatetta

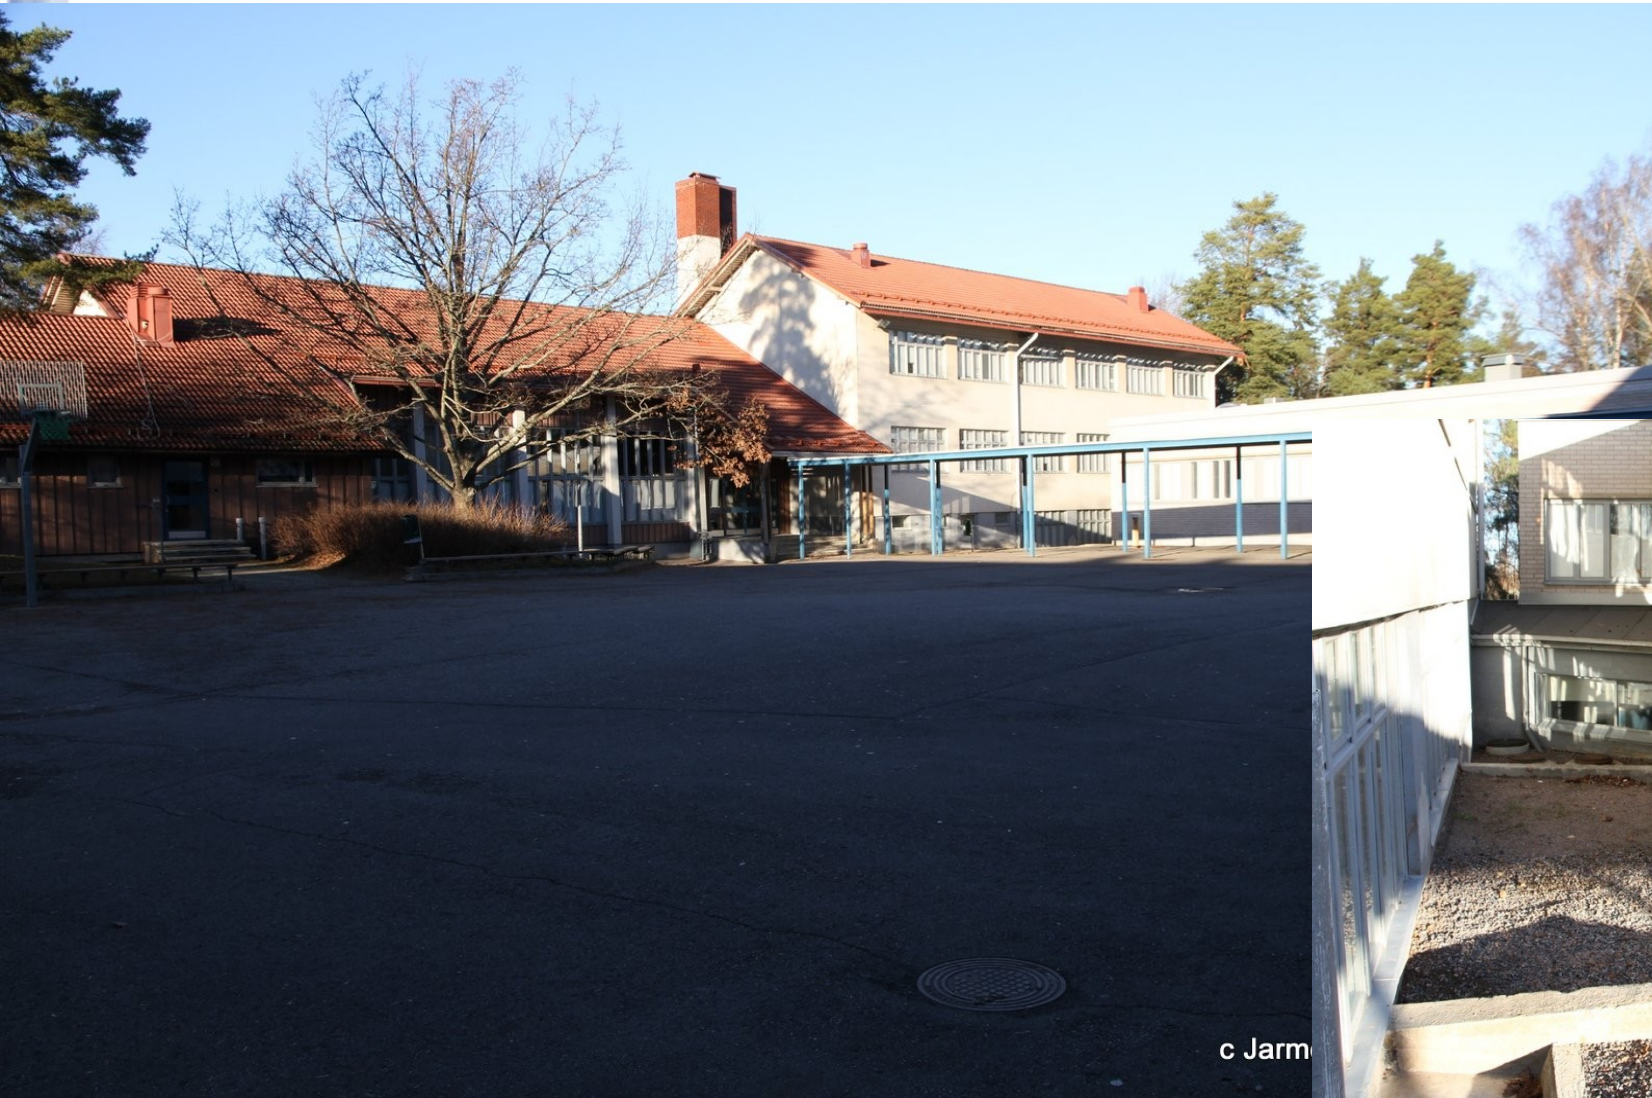
Viherlaakson koulu – pihan vedet valuvat kellarikerrokseen

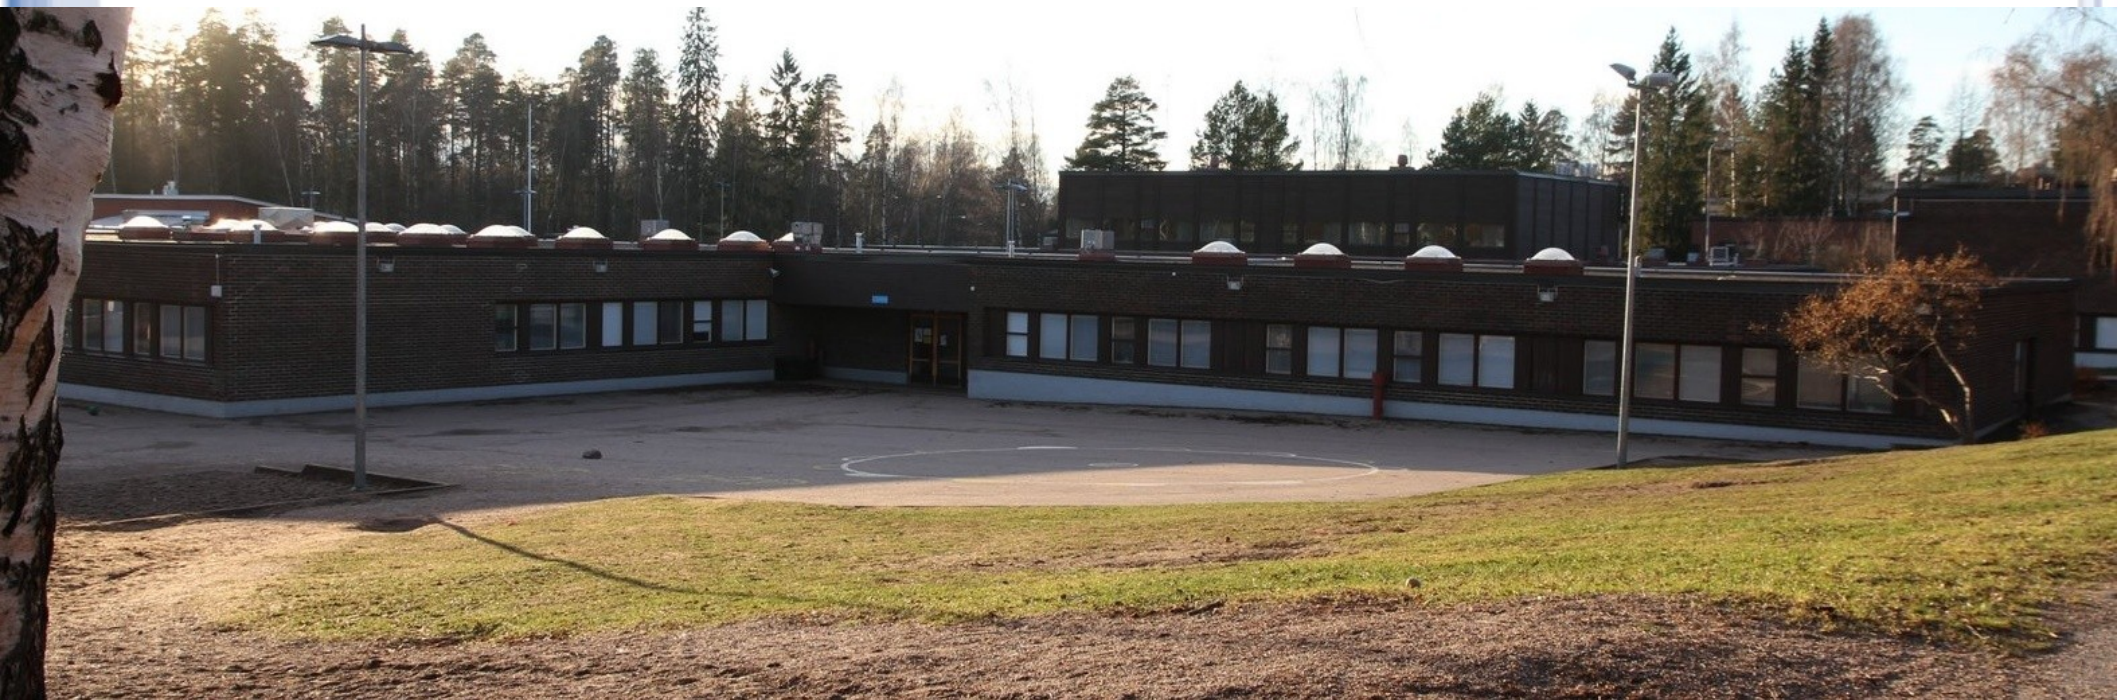
Päiväkehrän koulu

- Rakennettu rinteeseen
- Tasakatto
- Lattia maan tasolla tai sen alapuolella
- Kellaritiloja
- Peruskorjauksessa 2015 - 2017

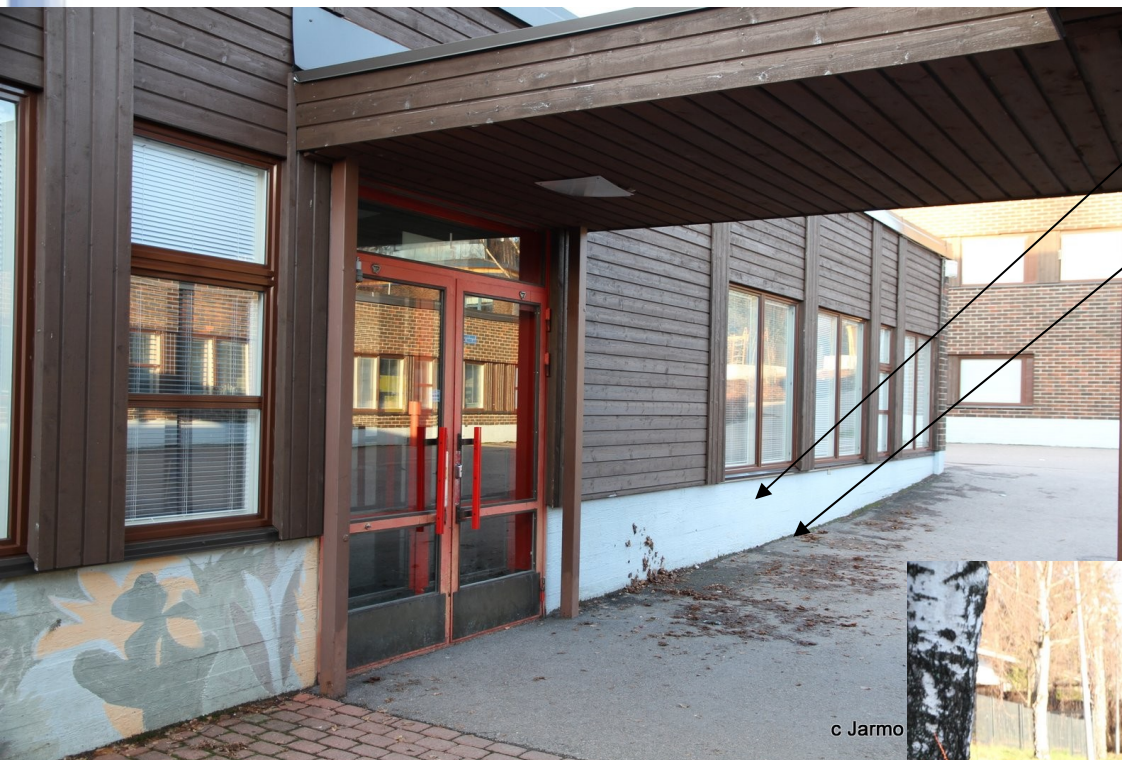
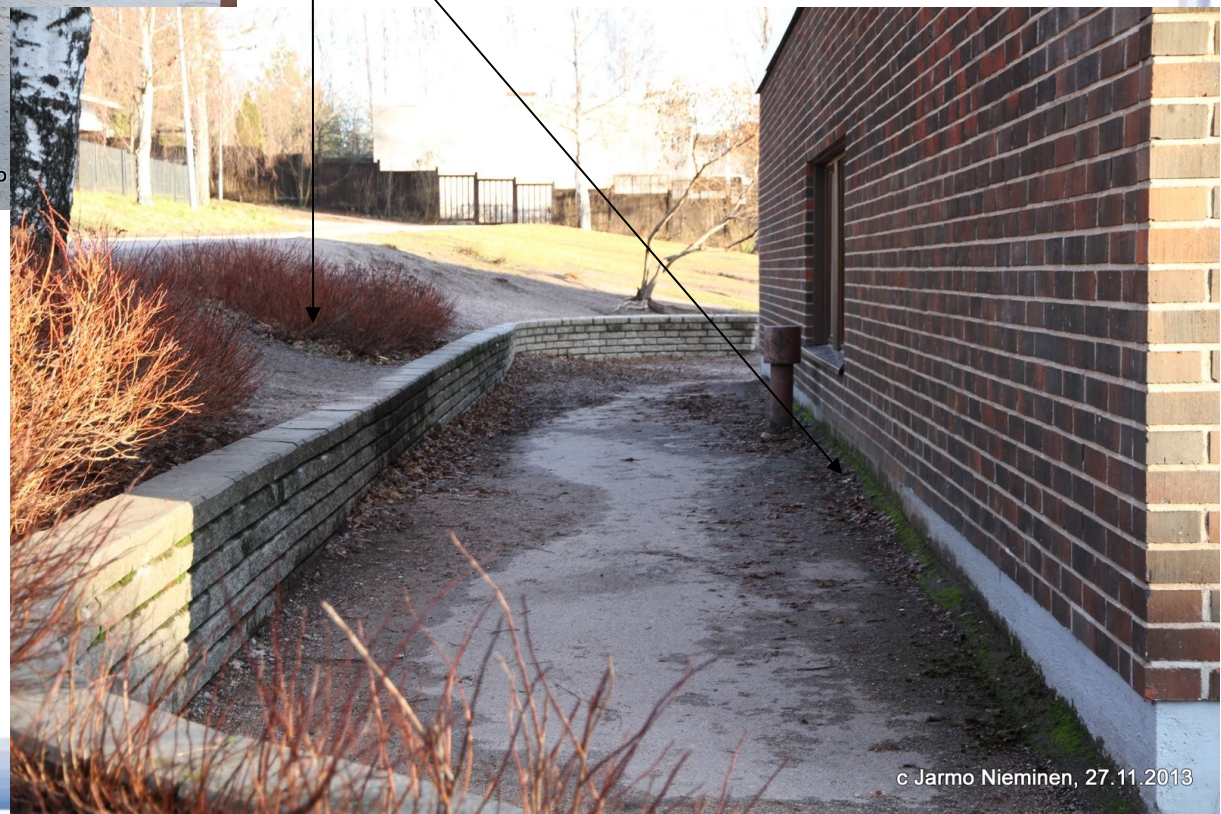
Päiväkehrän koulu

Piilosokkeli

Lattia maan tasolla tai sen alapuolella

Maa viettää rakennuksen suuntaan

Sammal kasvaa sokkelissa

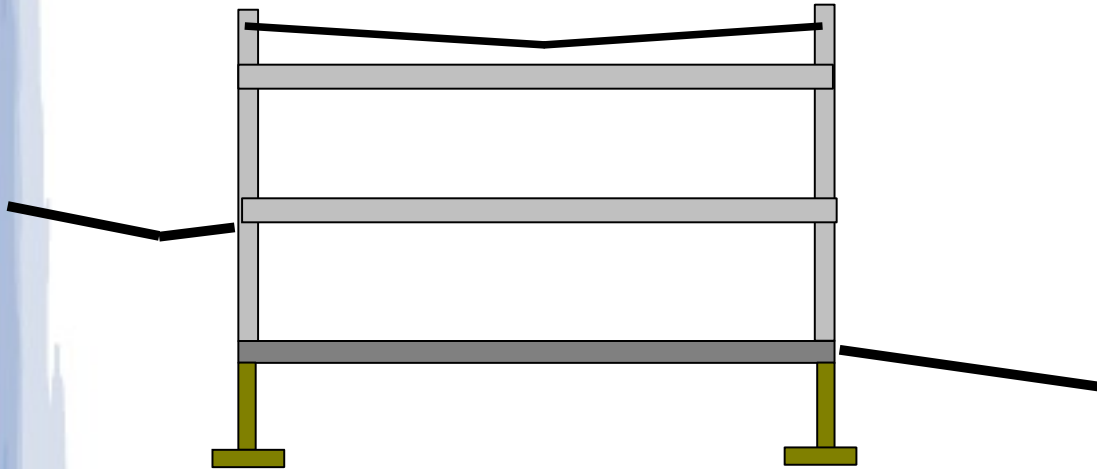
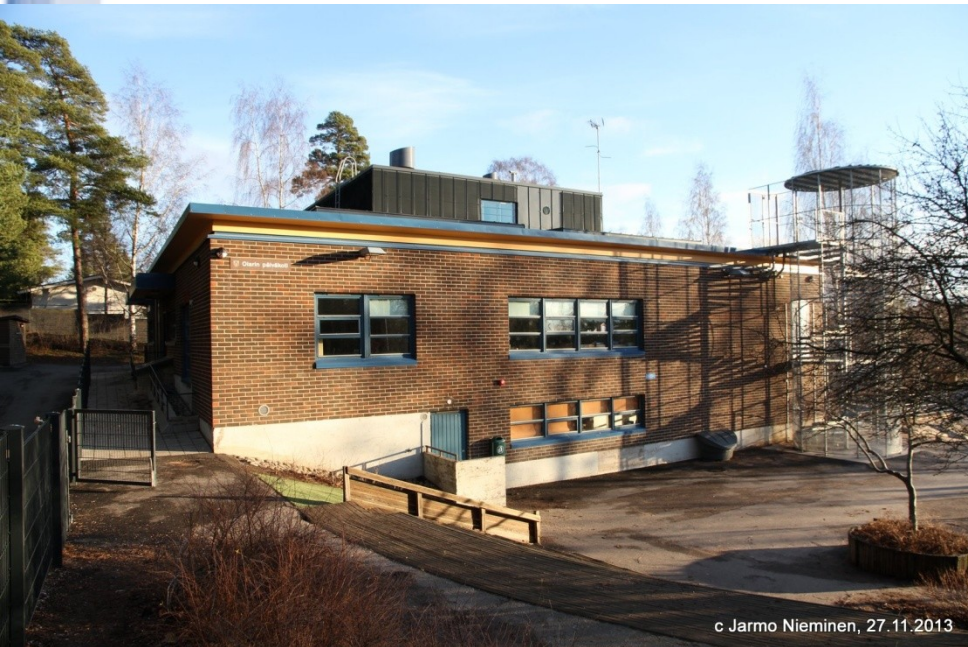
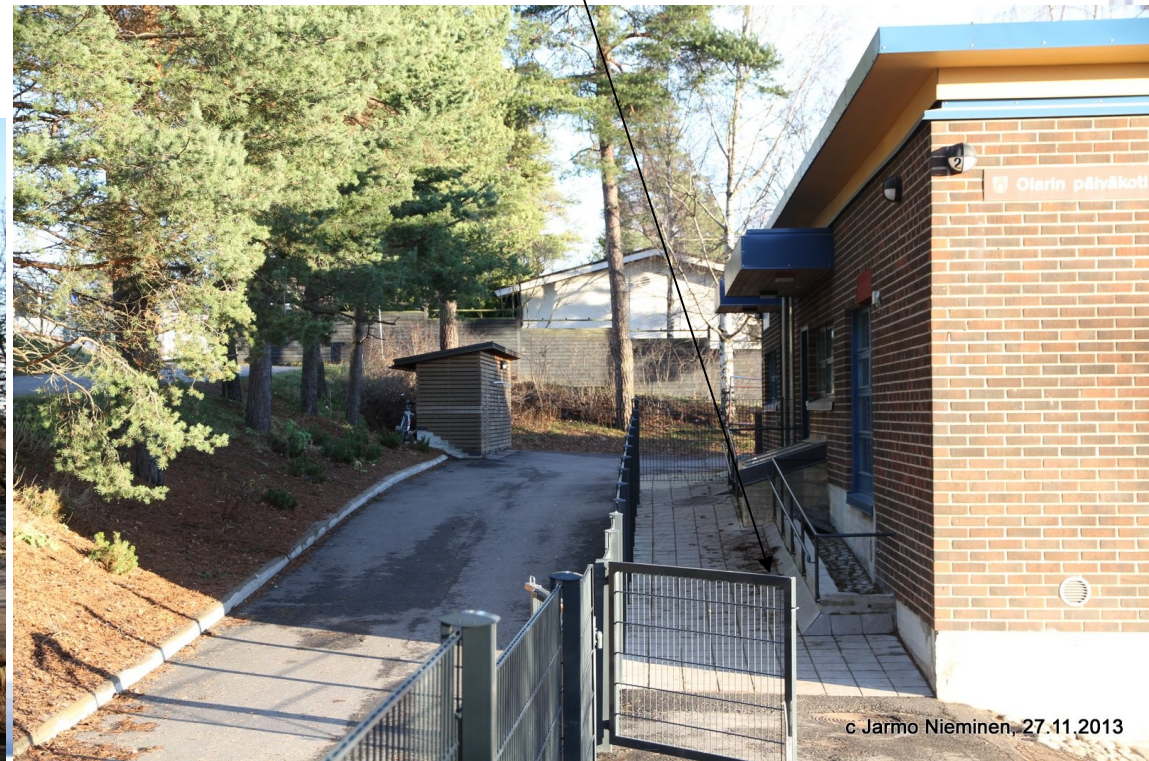
Olarin päiväkoti

- Rakennettu rinteeseen
- Tasakatto
- Kellaritiloja
- Remontin yhteydessä yritetty estää veden pääsy rakennukseen

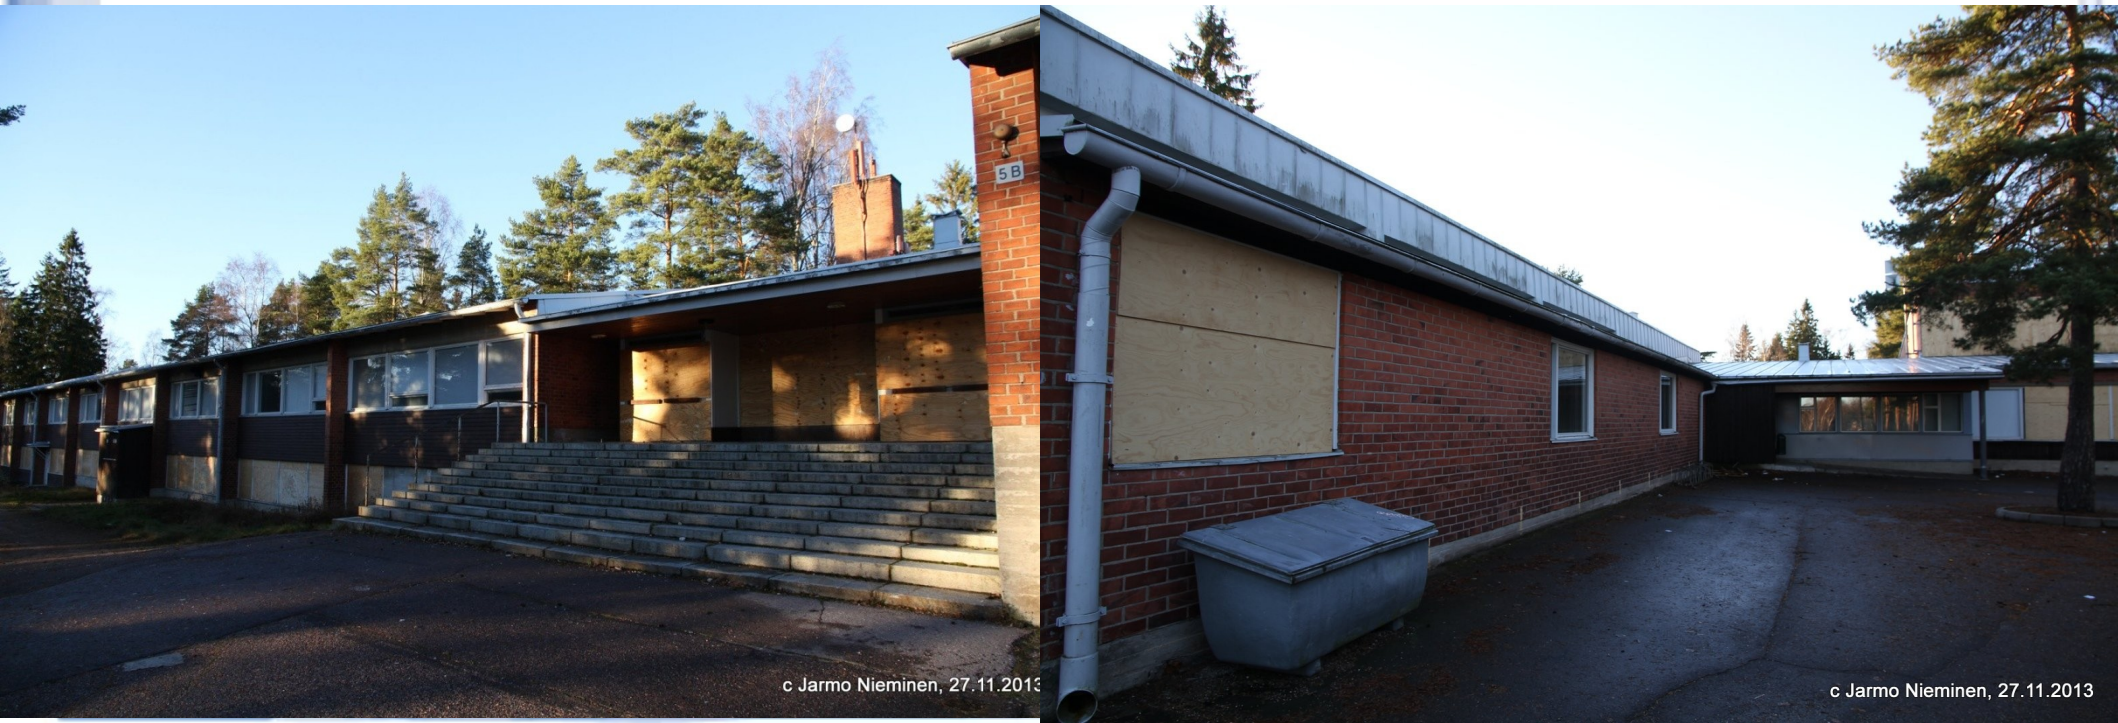
Lintuvaaran koulu – käyttökiellossa

- Kellaritiloja
- Loiva harjakatto, ei aluskatetta
- Katto hajotettu lumenpudotuksen yhteydessä
