Espoon homekoulut: ongelmien syitä ja ratkaisuehdotuksia

**Lautakuntien iltakoulu 28.11.2013:
Opetus- ja varhaiskasvatuslautakunta
Svenska room
Kaupunginhallituksen tila- ja asuntojaosto**

Koulurakennusten tila

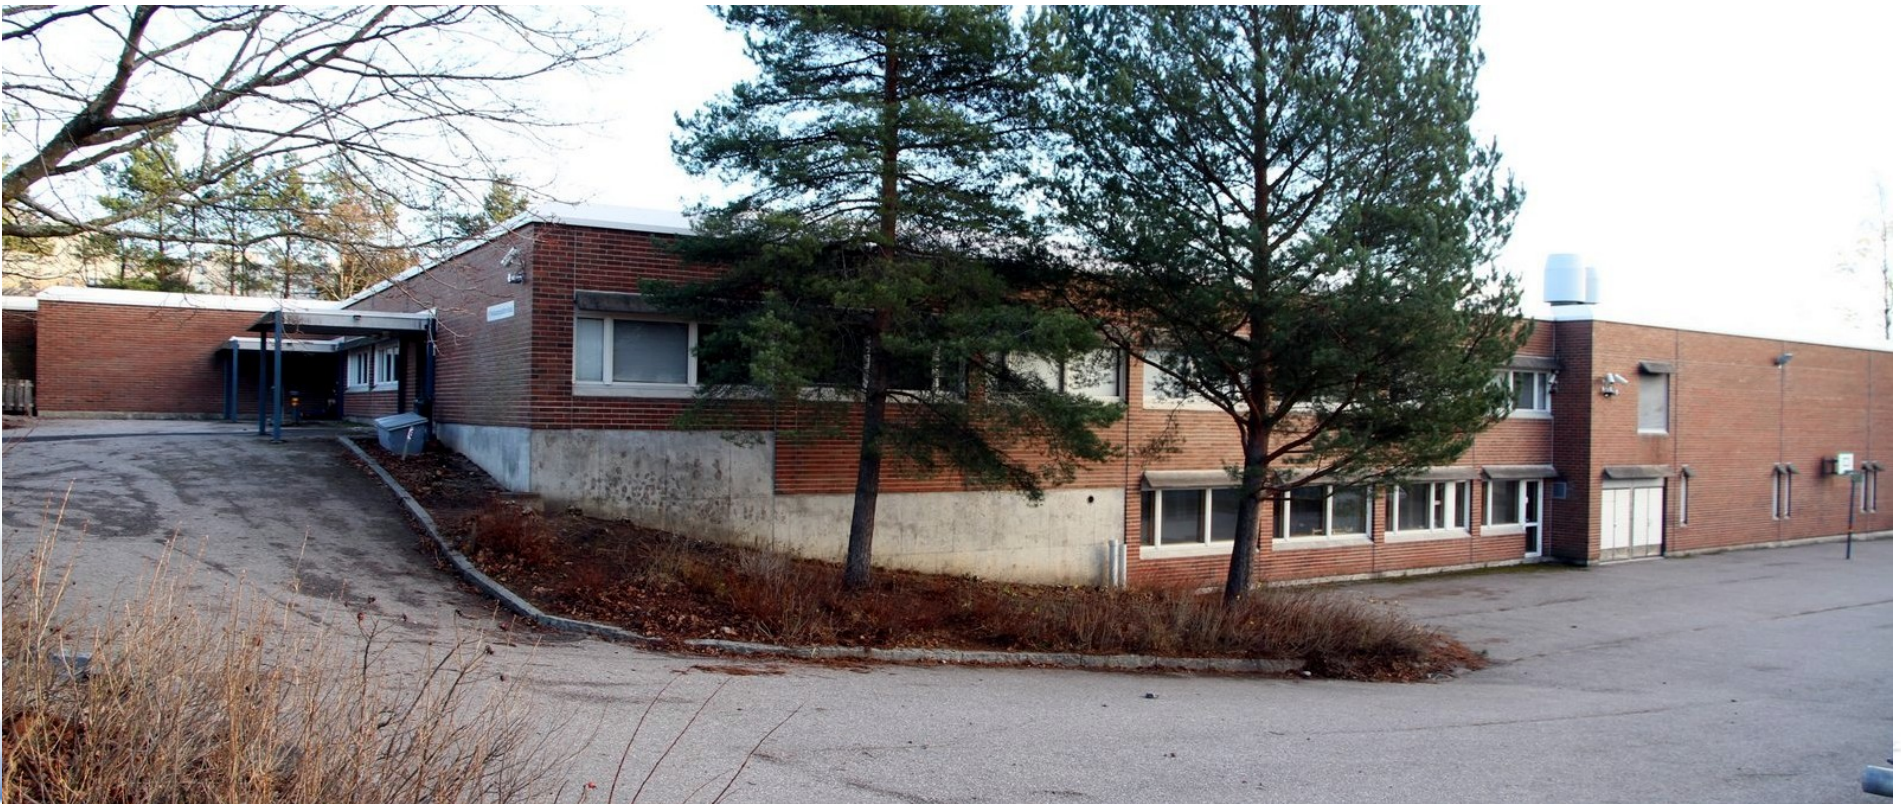
Perkkaanpuiston koulu

- Rakennettu rinteeseen
- Tasakatto
- Kellaritiloja
- Prioriteettilistalla 14.
- Vesivahinko liikuntasalissa, kun kattoluukku oli ollut auki

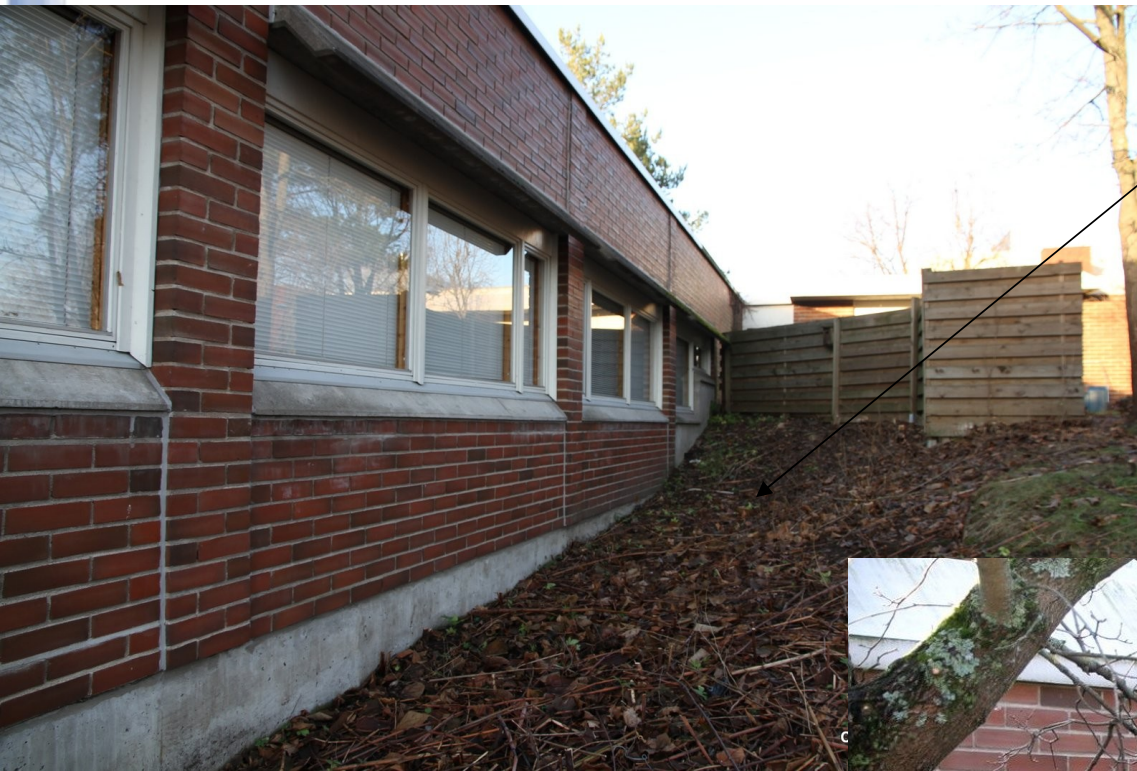
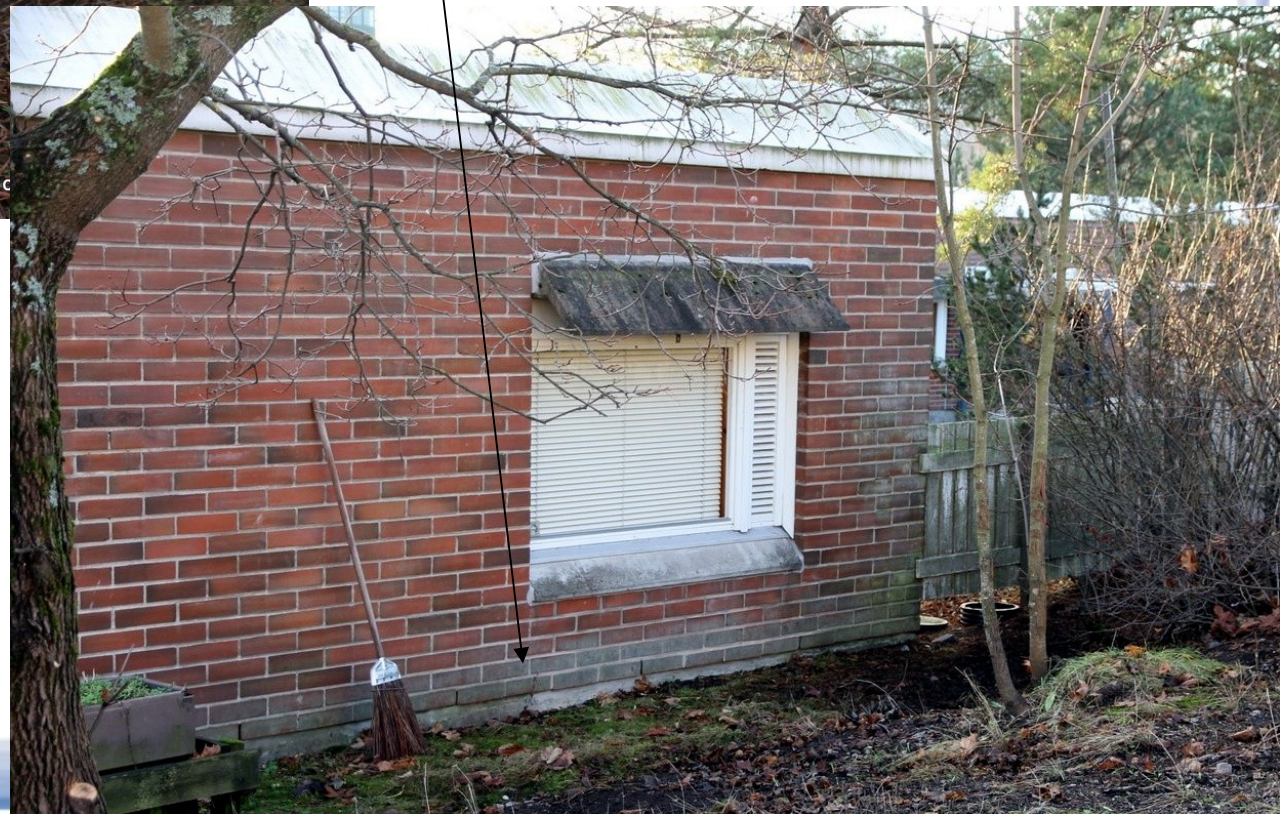
Perkkaanpuiston koulu

Rakennettu rinteeseen

Maasto viettää kohti koulua

Tiiliverhouksessa kasvustoa

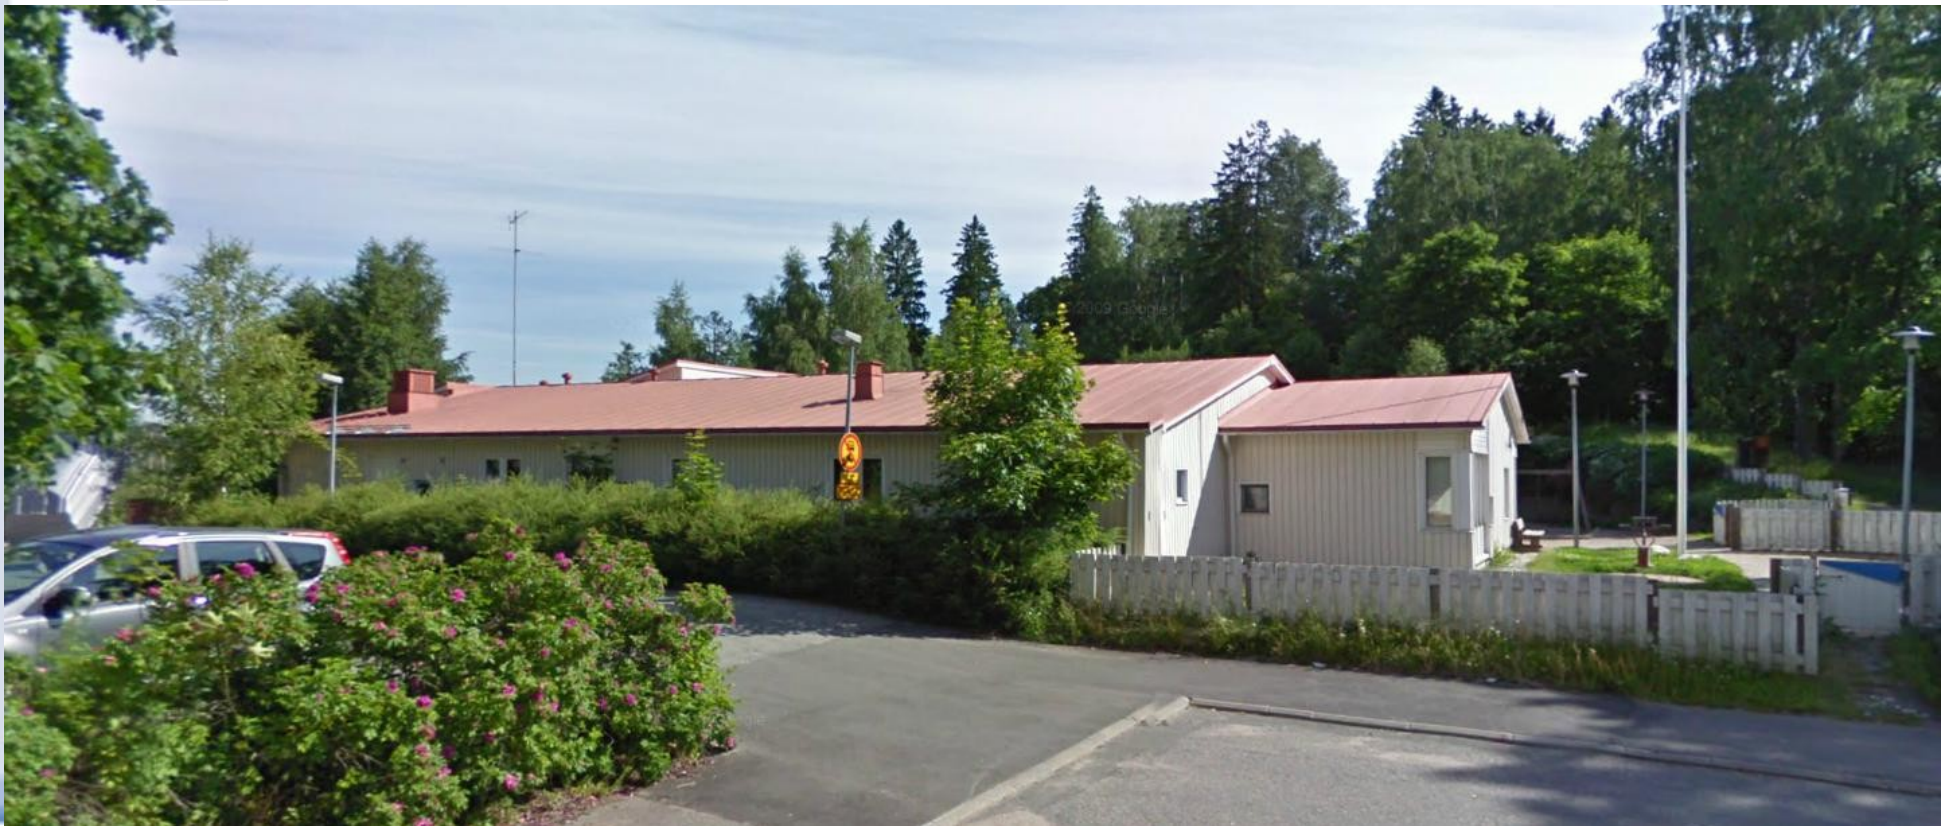
Kirkkojärven päiväkot: puretaan

- Loiva harjakatto – ei aluskatetta?
- Rakennettu osittain savimaalle
- Jyrkkä mäki takana viettää kohti rakennusta!

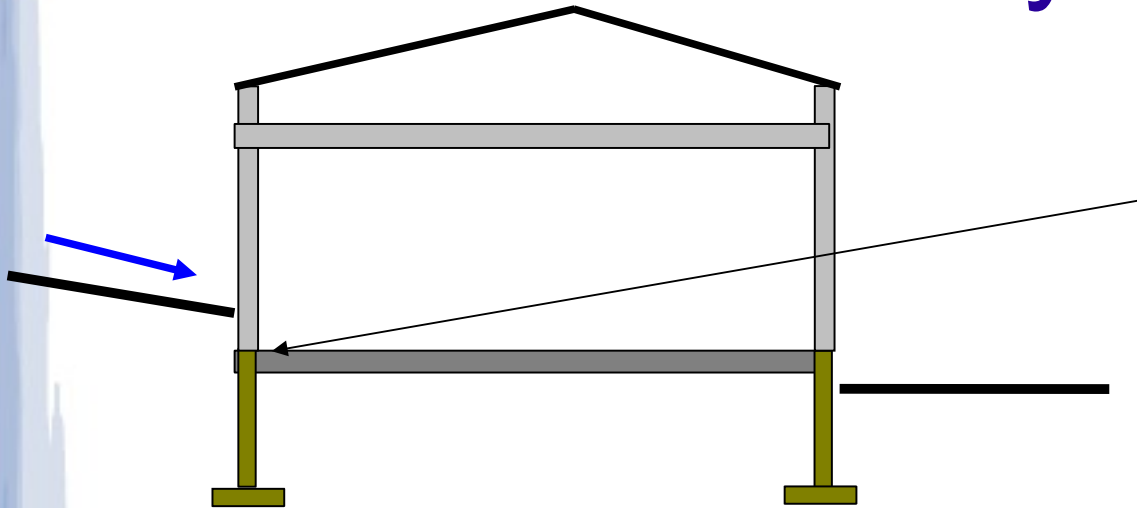
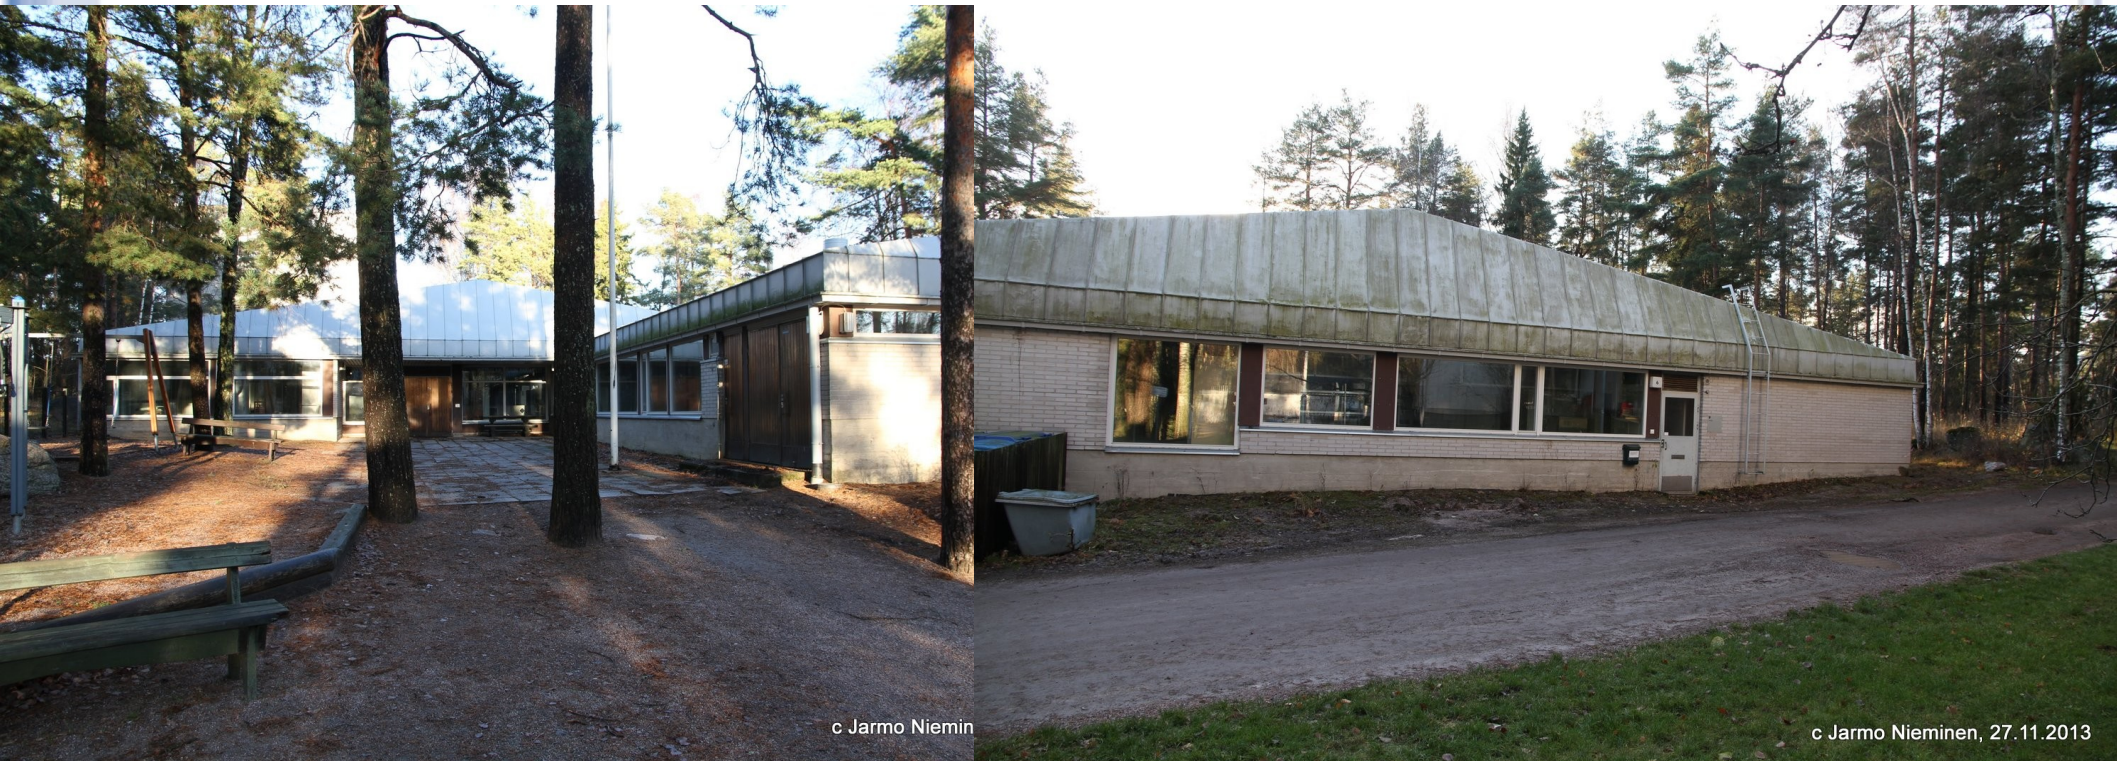
Metsolan päiväkotit Tapiolassa

– osittain käyttökiellossa

- Maa viettää takana kohti päiväkotia!
- Lattia osittain maanpinnan alapuolella
- Aumakatto, ei kunnon räystäitä eikä aluskatetta

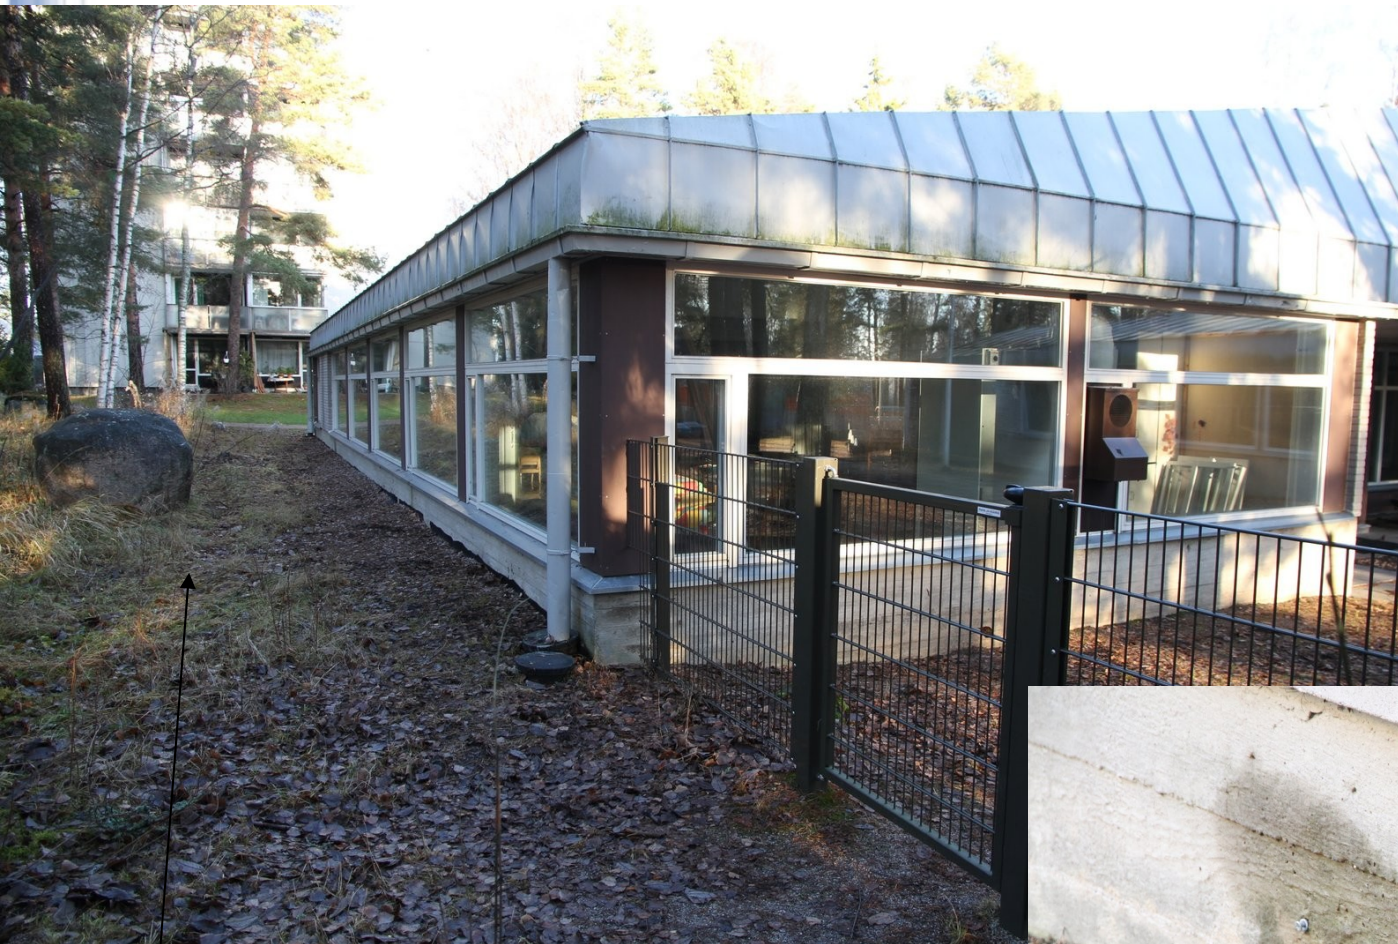
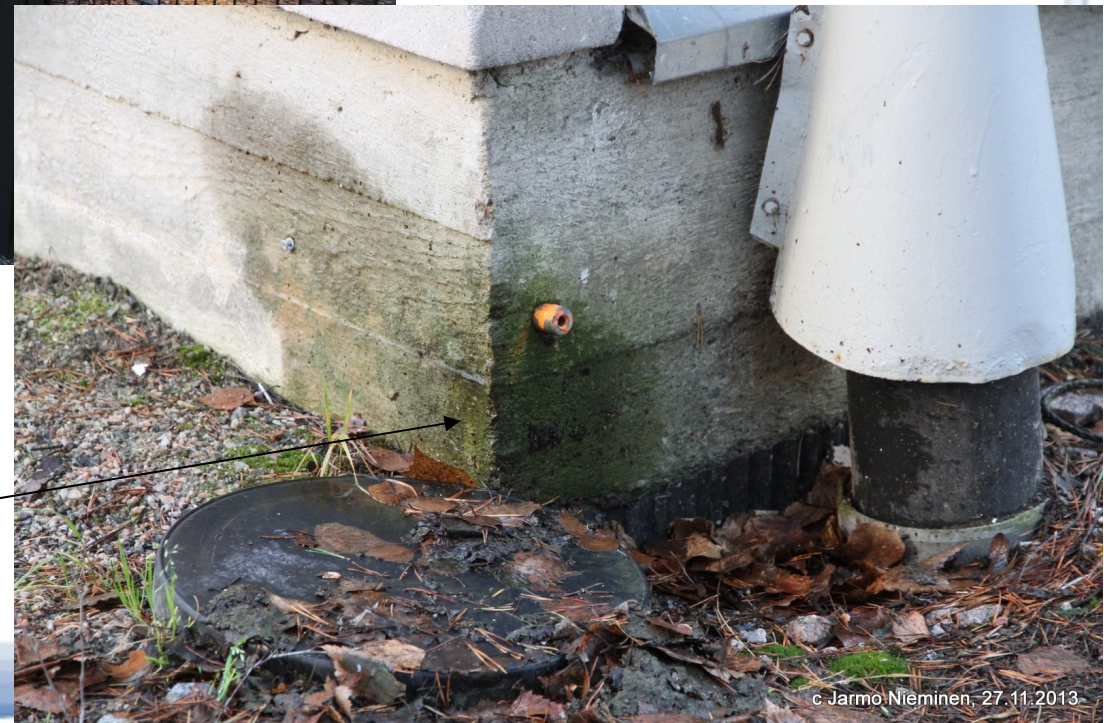
Metsolan päiväkotit Tapiolassa

Maa viettää takana kohti päiväkotia!

Kosteutta perustuksissa
