Espoon homekoulut: ongelmien syitä ja ratkaisuehdotuksia

**Lautakuntien iltakoulu 28.11.2013:
Opetus- ja varhaiskasvatuslautakunta
Svenska room
Kaupunginhallituksen tila- ja asuntojaosto**

Koulurakennusten tila

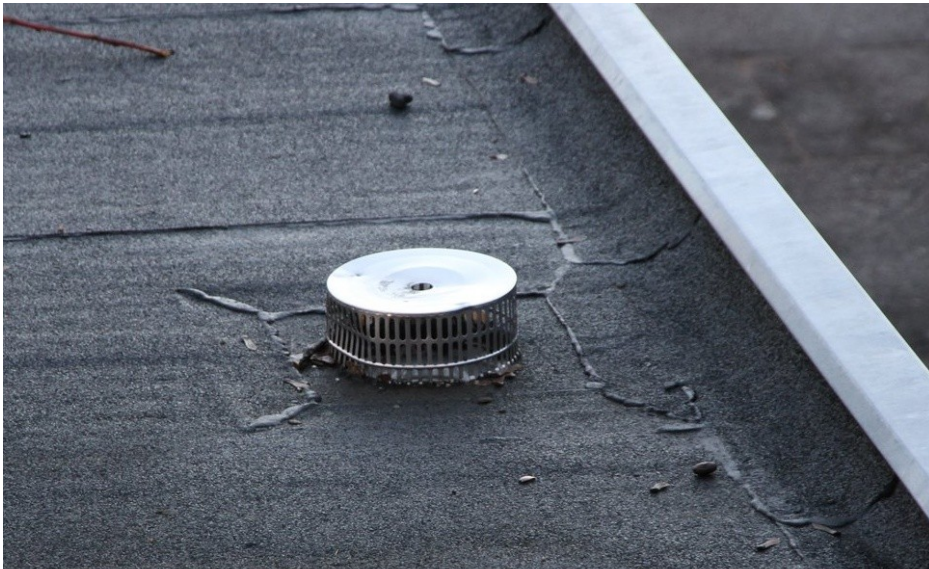
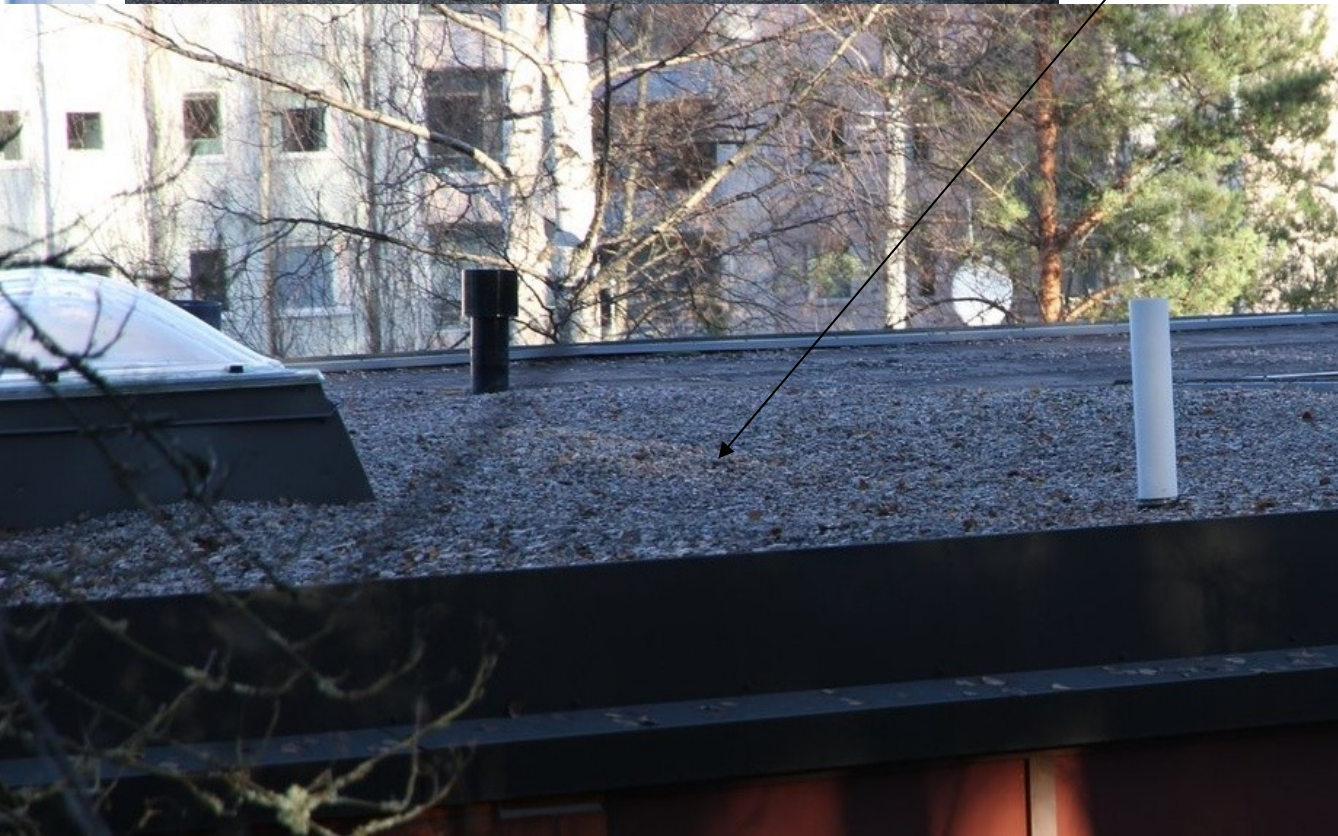
Tasakaton ongelmat

- Loiva kaato
- Vaatii tiiviit saumat
- Vedenpoistokaivojen tukkeutumisvaara lehdistä yms roskista
- Riski veden lammikoitumisesta ja jäätymisestä → tämä murentaa kattomateriaalia
- Aluskatetta ei voida tehdä

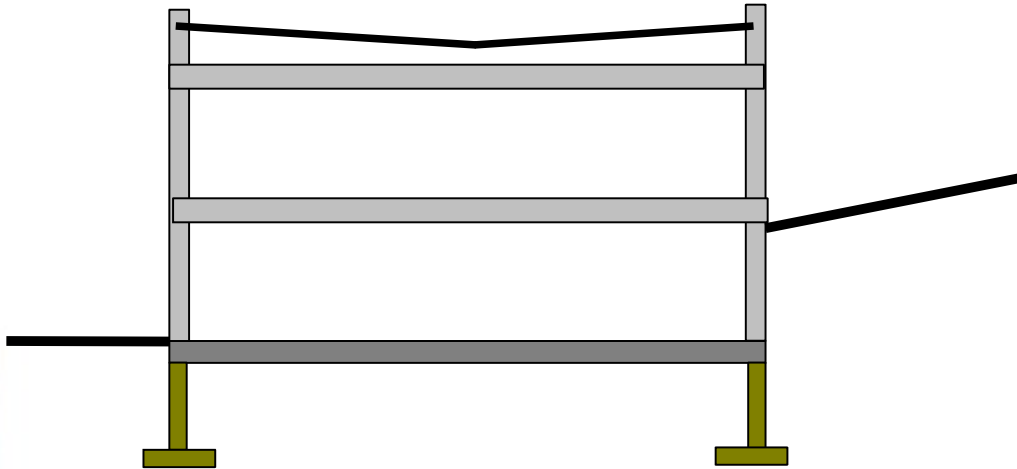
Kirstin koulu - homeongelmia

- Rinteessä jossa maasto viettää koulun suuntaan
- Tasakatto
- Kellaritiloja

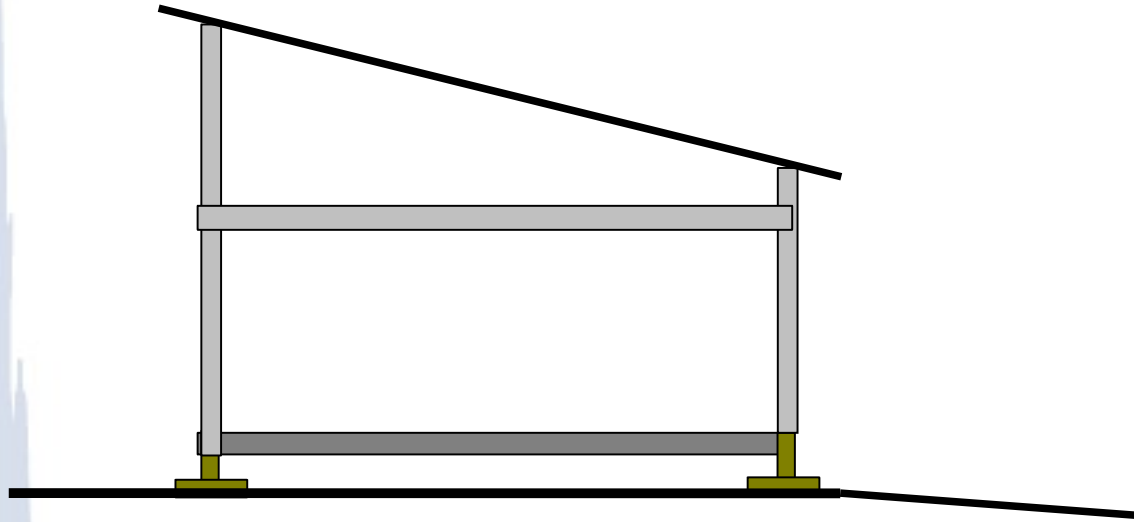
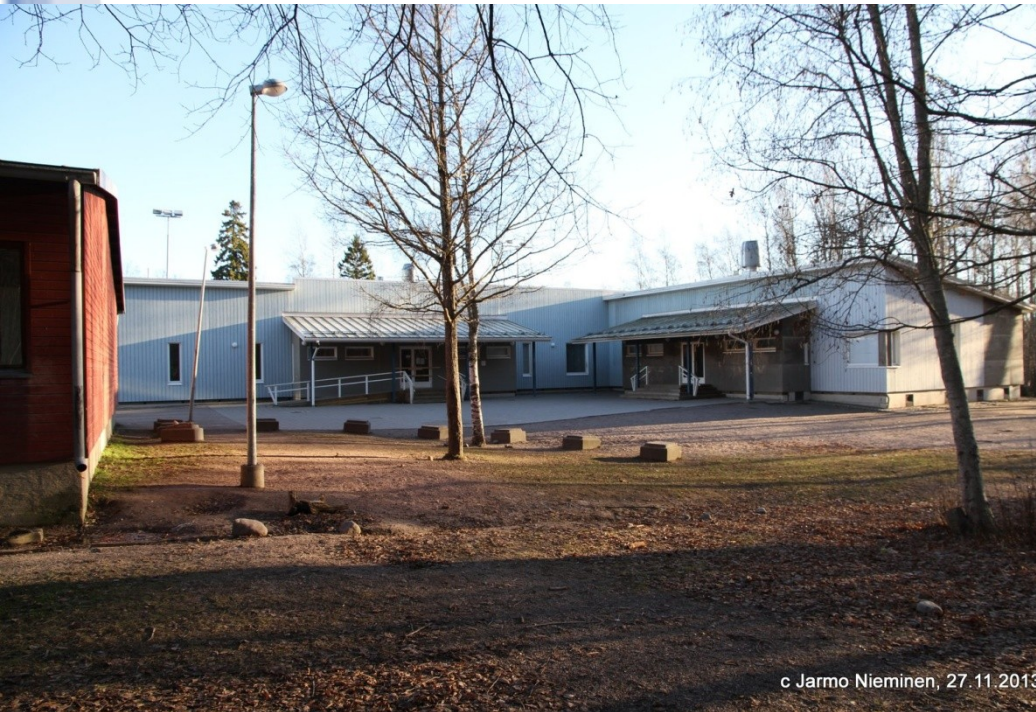
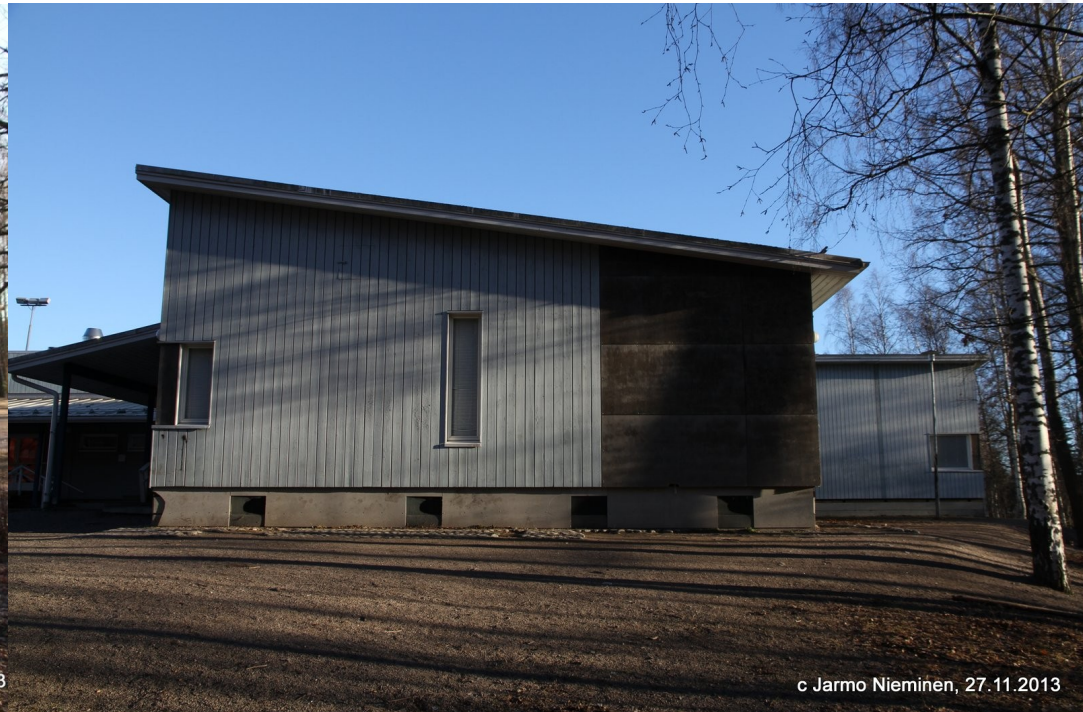
Auroran koulun siirtokoulu, siirretään Järvenperän koululle

- Tasamaalla, takana maa viettää poispäin, kunnan sadevesikaivot pihalla
- Riittävän jyrkkä pulpettikatto ja aluskate
- Rakennus on kunnolla irti maasta → ei pääse homehtumaan

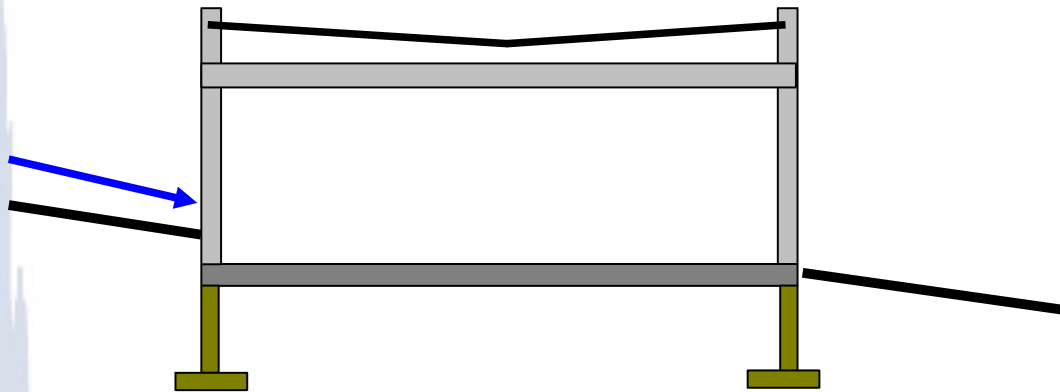
Päiväkehrän koulu

- Rakennettu rinteeseen
- Tasakatto
- Lattia maan tasolla tai sen alapuolella
- Kellaritiloja
- Peruskorjauksessa 2015 - 2017

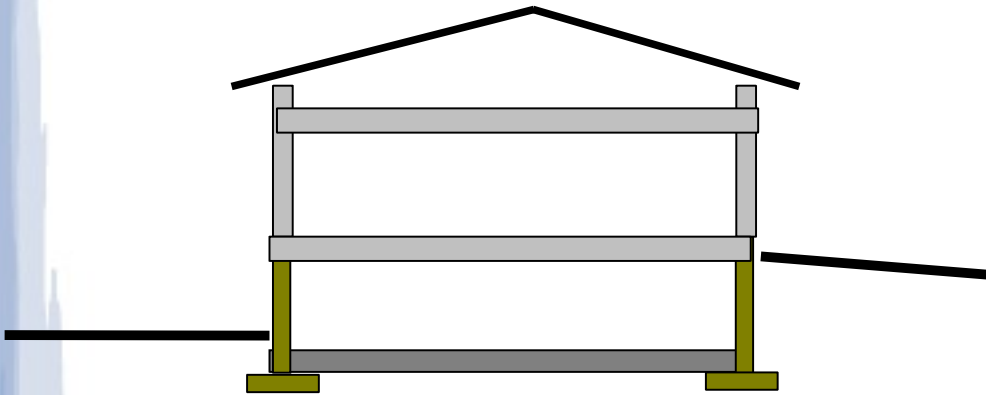
Lintuvaaran koulu – käyttökiellossa

- Kellaritiloja
- Loiva harjakatto, ei aluskatetta
- Katto hajotettu lumenpudotuksen yhteydessä

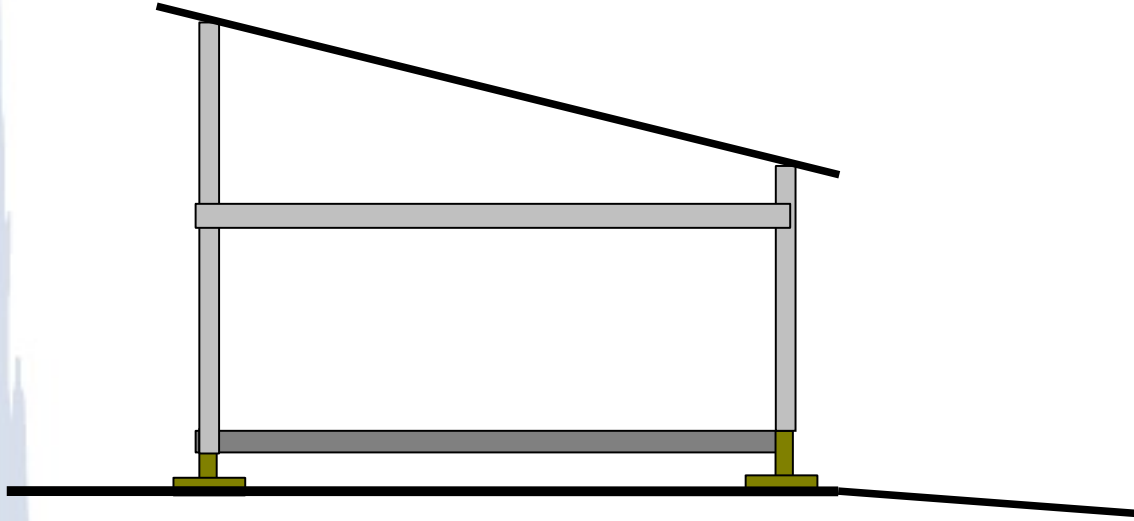
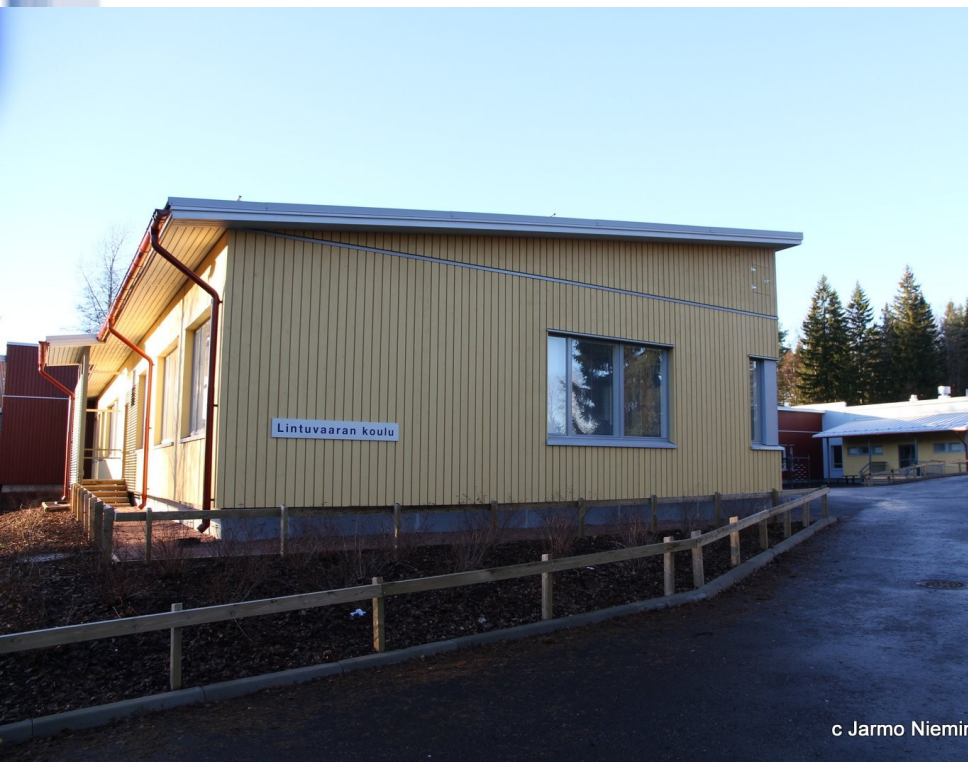
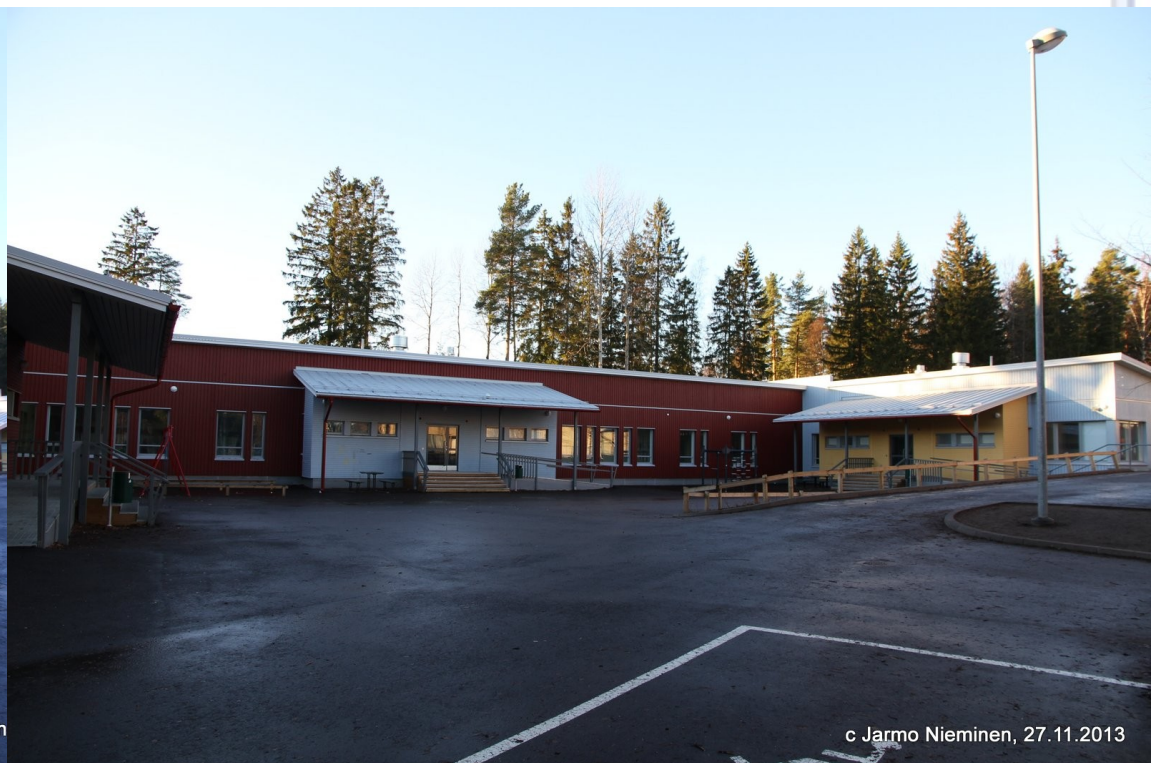
Lintuvaaran koulun siirtokoulu, Lintumetsän koulun yhteydessä

- Tasamaalla
- Riittävän jyrkkä pulpettikatto ja aluskate
- Rakennus on kunnolla irti maasta → ei pääse homehtumaan

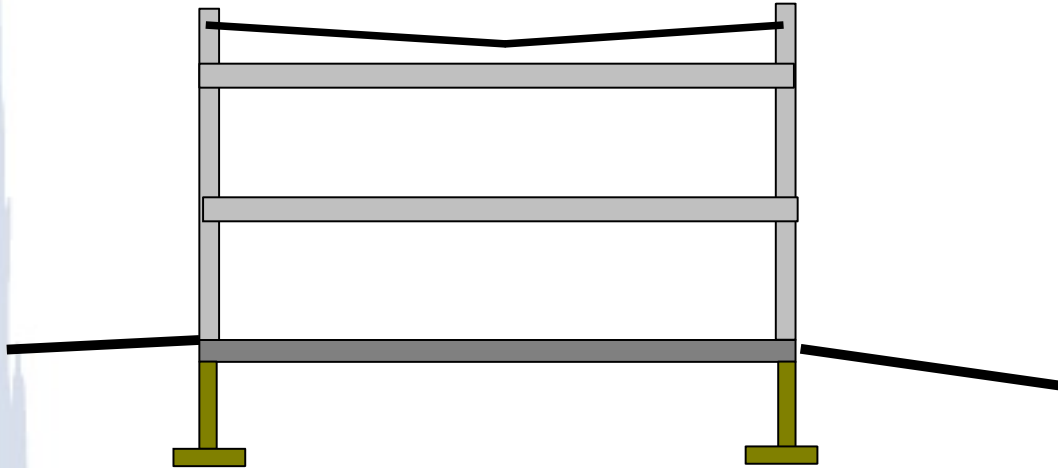
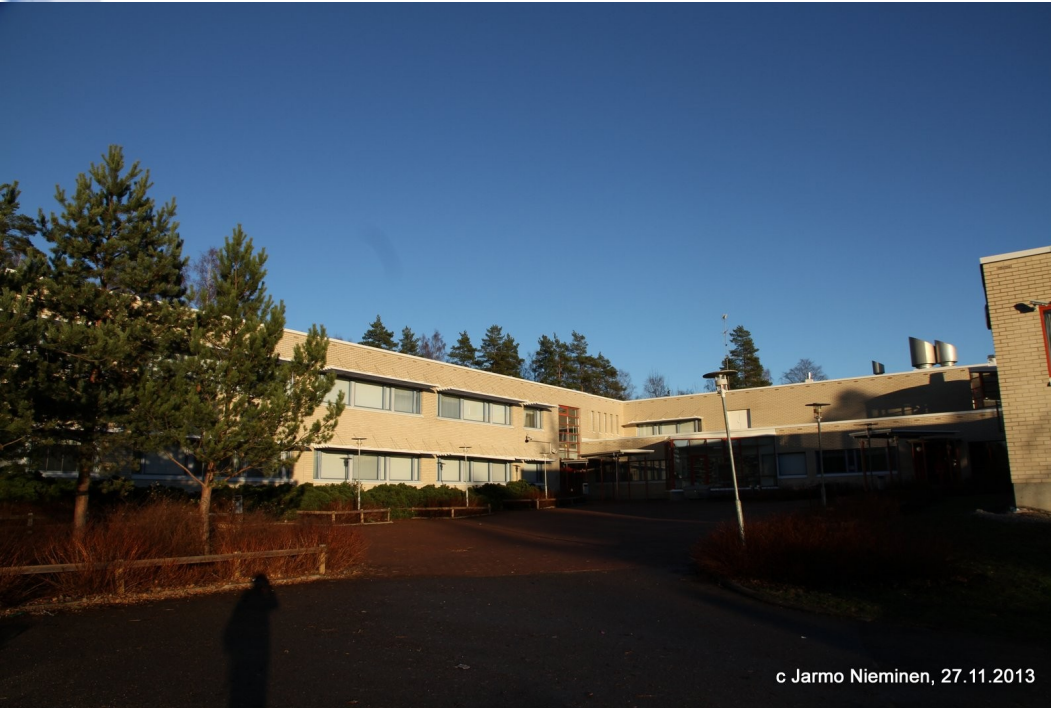
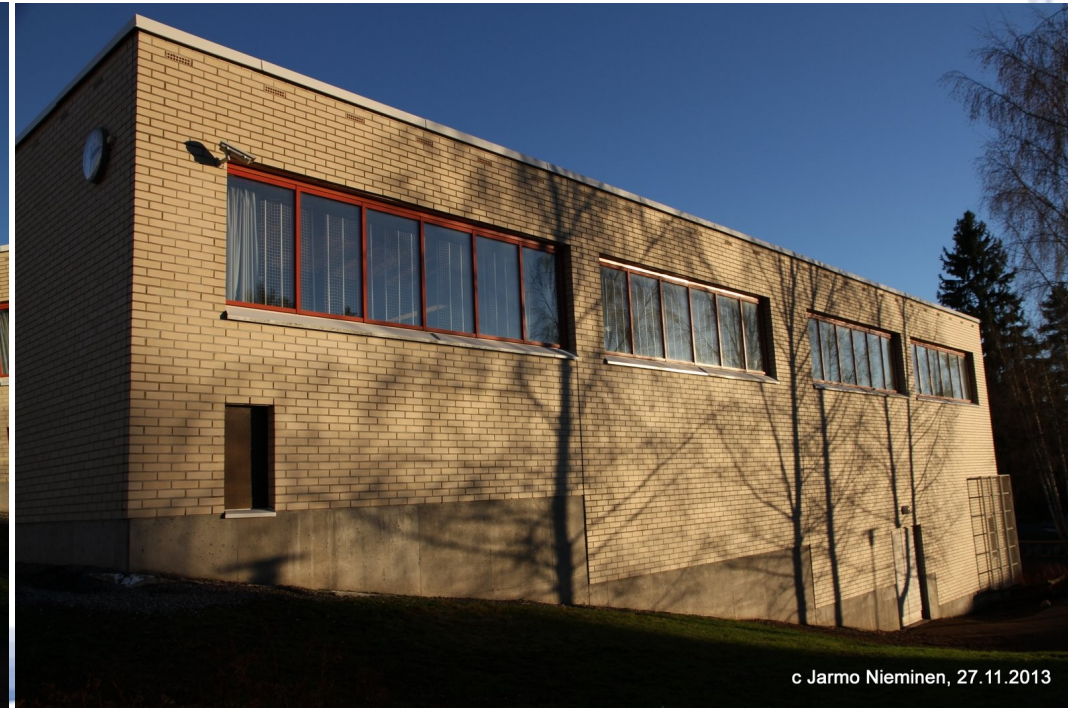
Lintumetsän koulu

- Mäen päällä
- Tasakatto
- Kellaritiloja

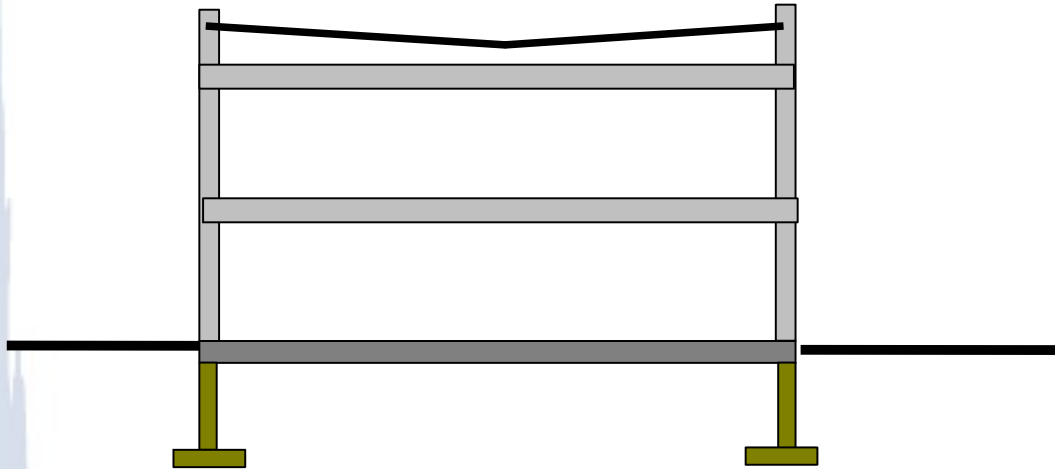
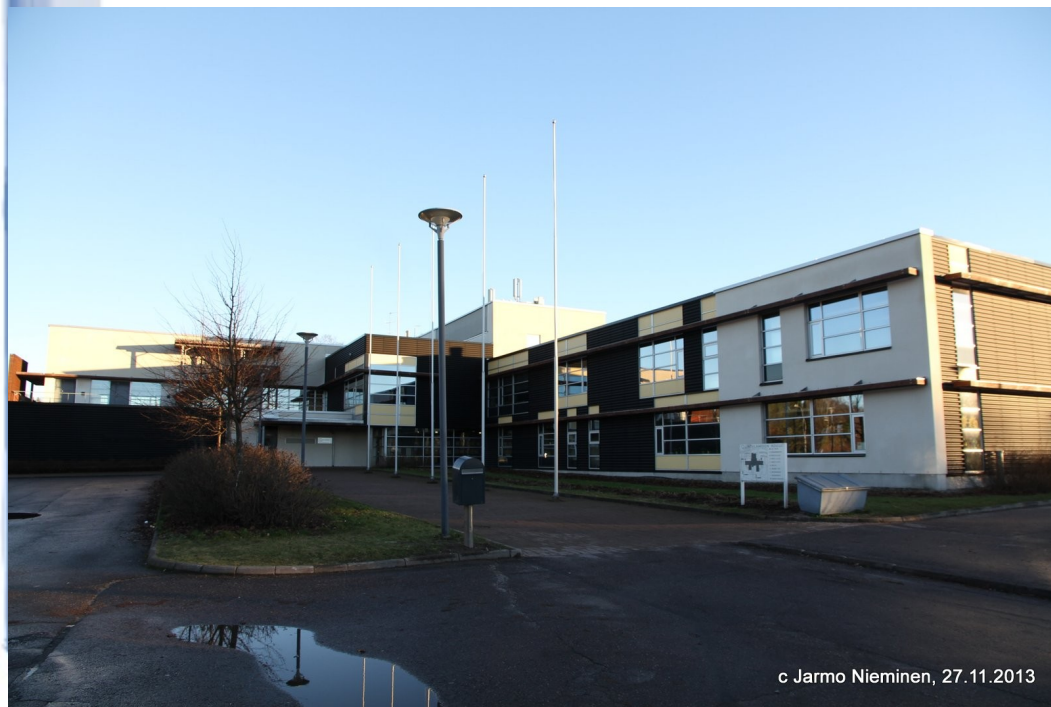
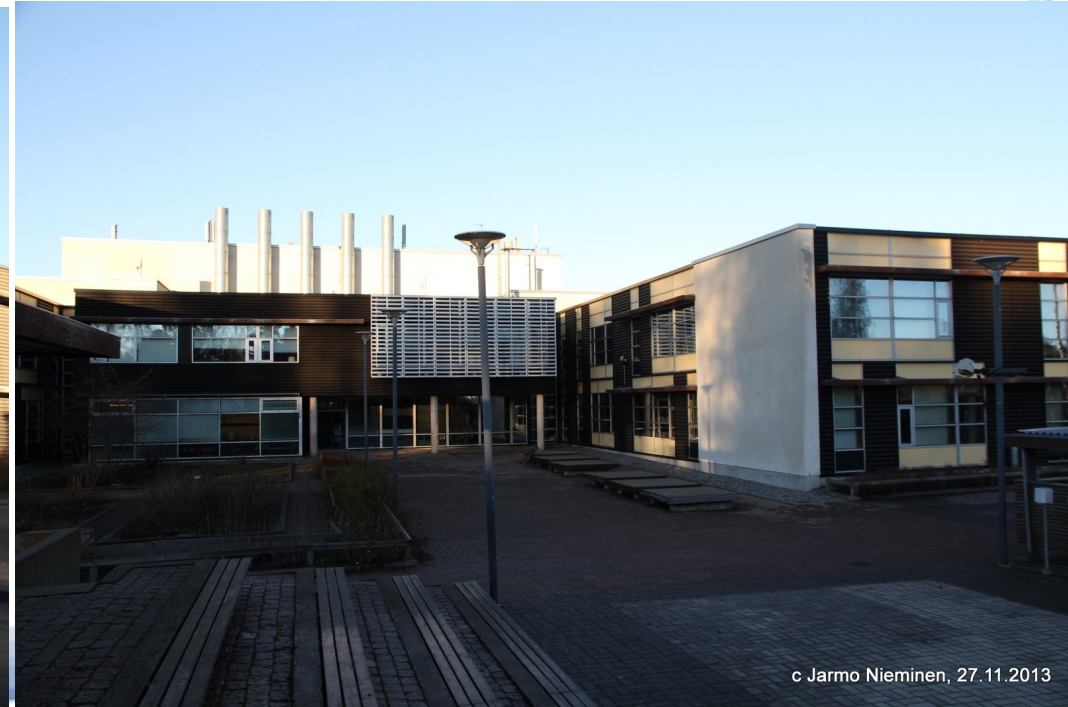
Lintulaakson koulu

- Tasamaalla
- Tasakatto
- Lattia maantasolla
- Kellaritiloja ?

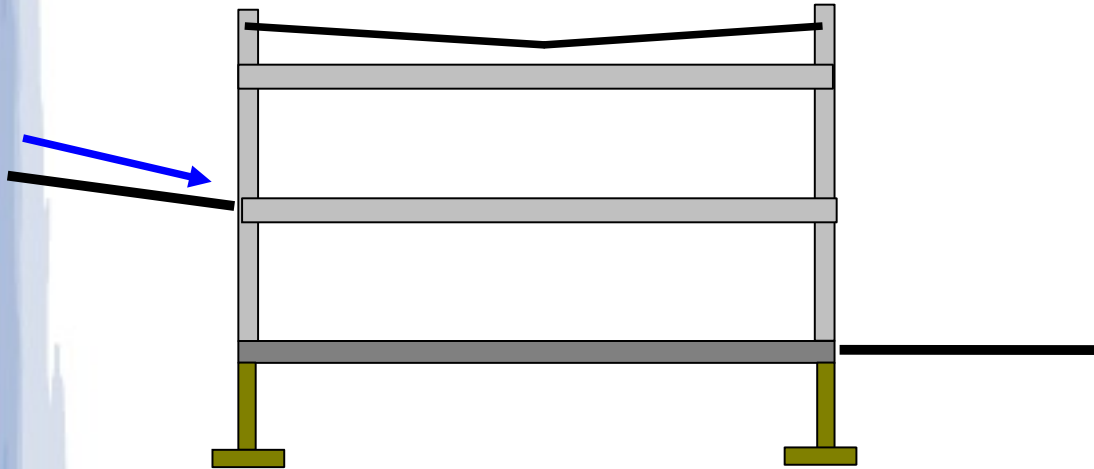
Perkkaanpuiston koulu

- Rakennettu rinteeseen
- Tasakatto
- Kellaritiloja
- Prioriteettilistalla 14.
- Vesivahinko liikuntasalissa, kun kattoluukku oli ollut auki

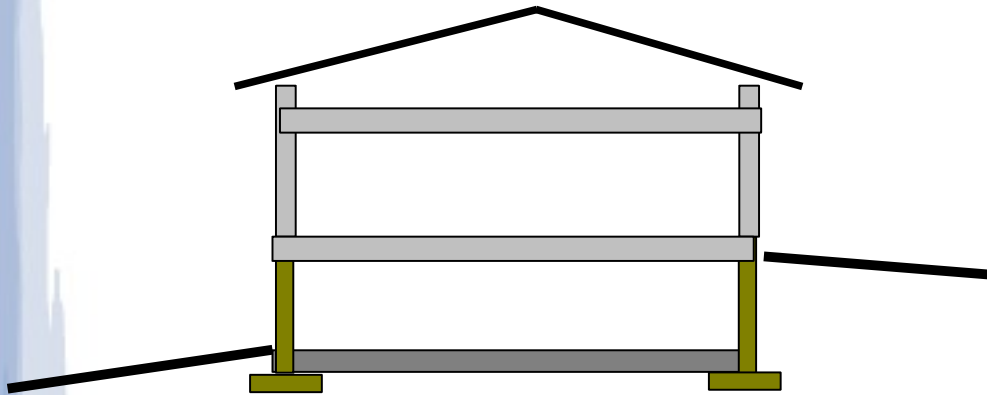
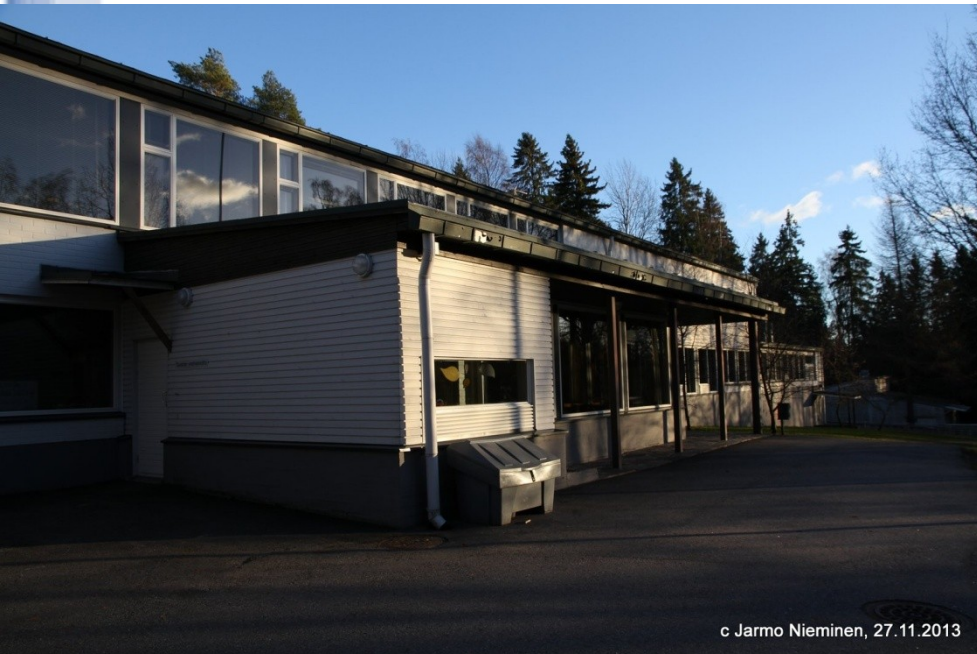
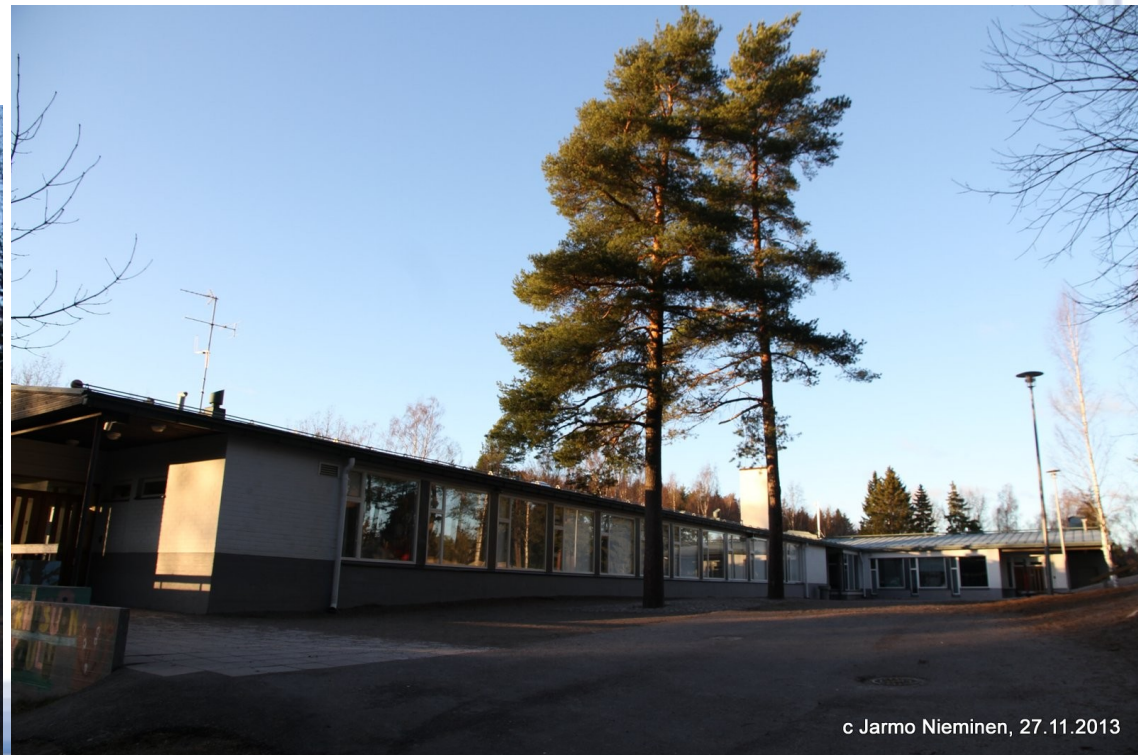
Karhusuon koulu – käynyt ahtaaksi

- Korkean mäen päällä
- Hyvä rakennuspaikka
→ ei ole homeongelmia
- Lattia paikoitellen maanpinnan tasolla
- Tiloja myös kellarissa
- Loiva harjakatto, ei aluskatetta

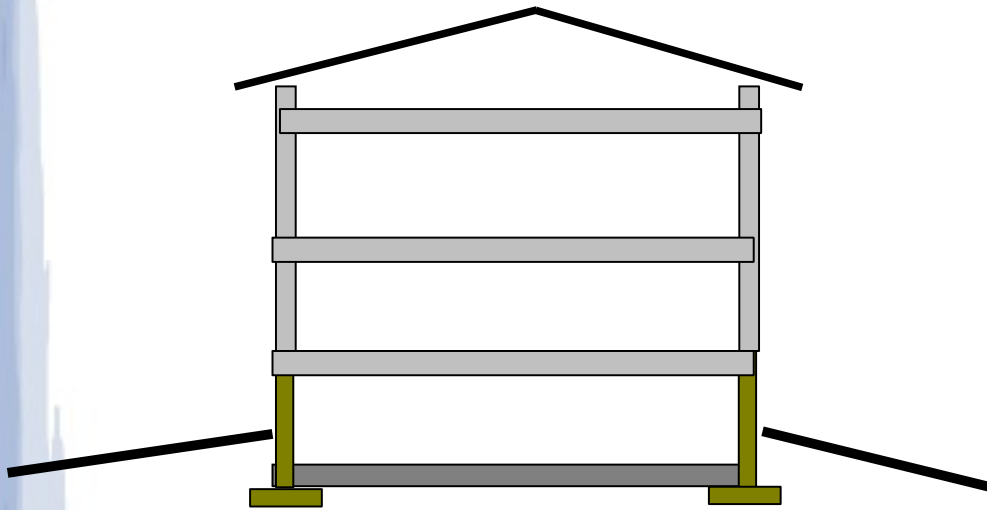
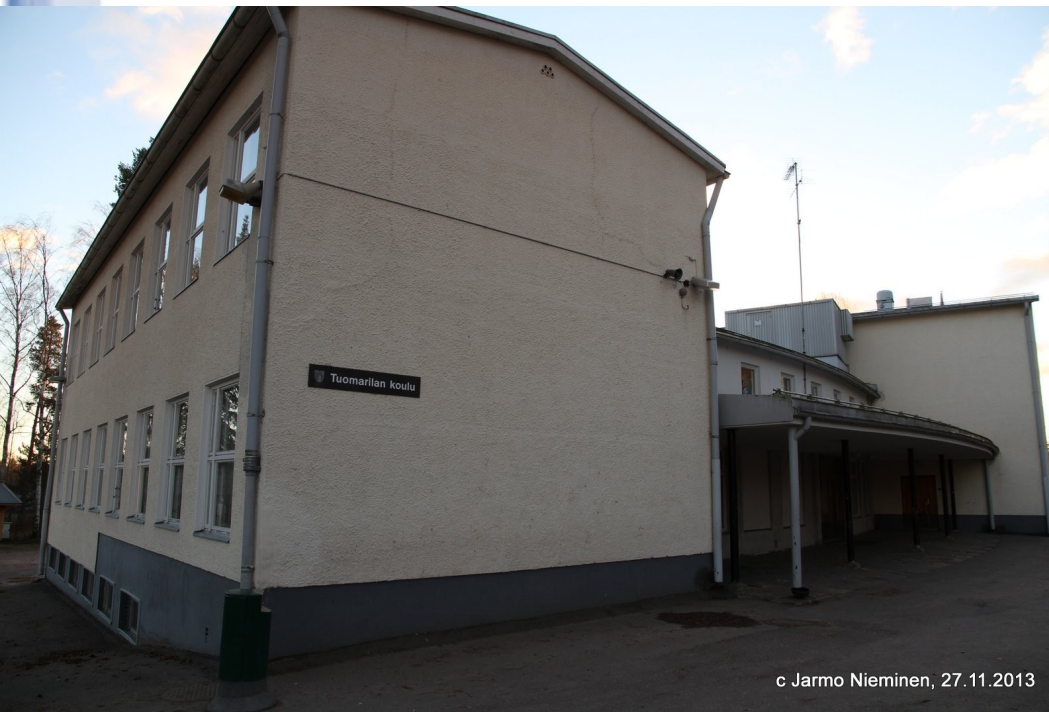
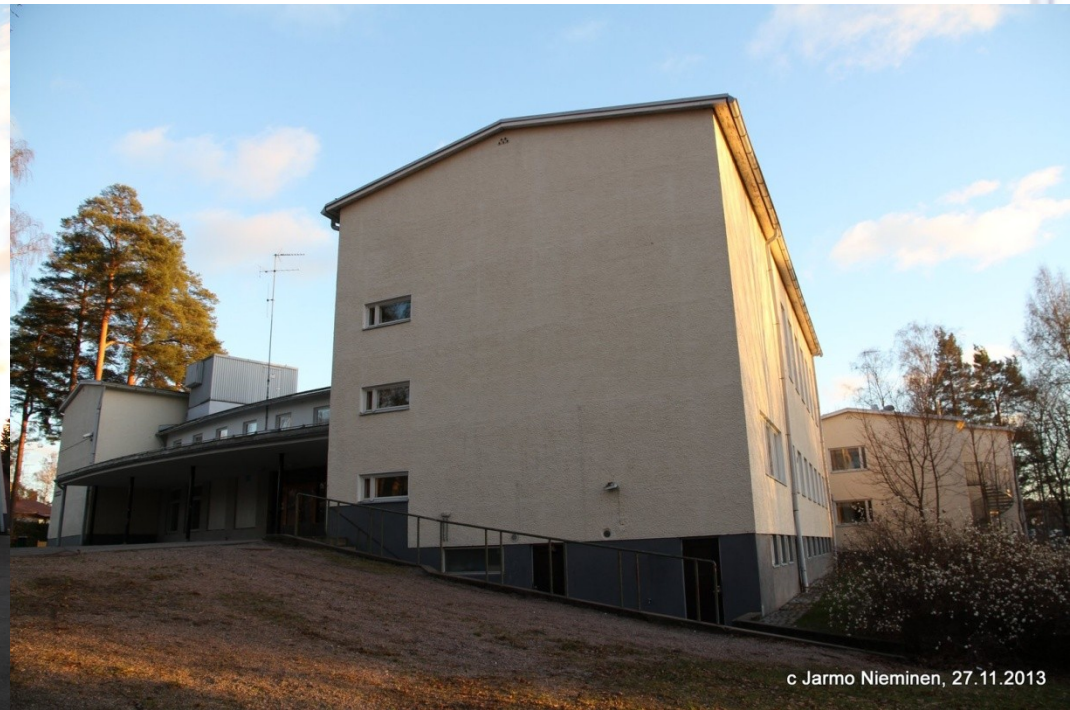
Tuomarilan koulu

- Mäen päällä
- Hyvä rakennuspaikka
- Tiloja myös kellarissa
- Loiva harjakatto, ei aluskatetta
- Prioriteettilistan 1. sijalla

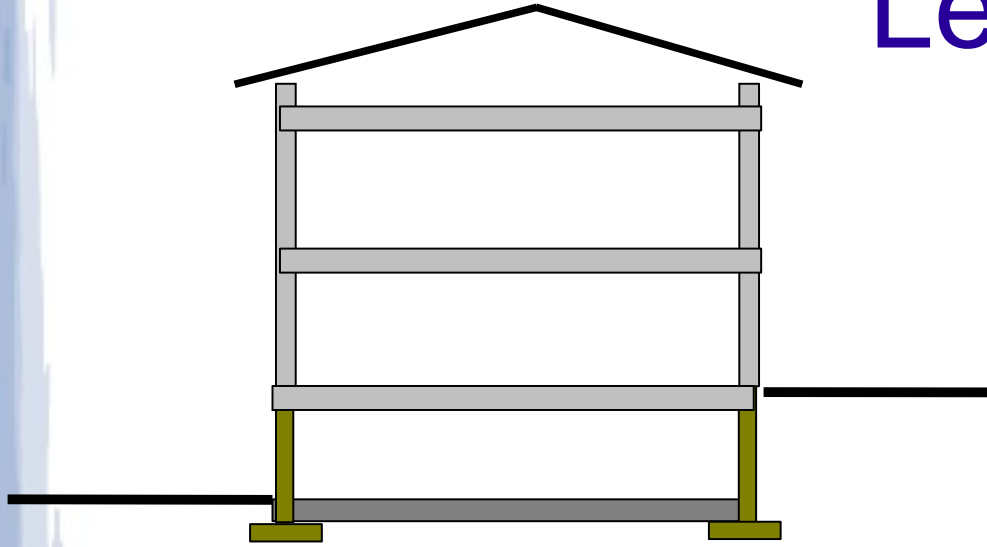
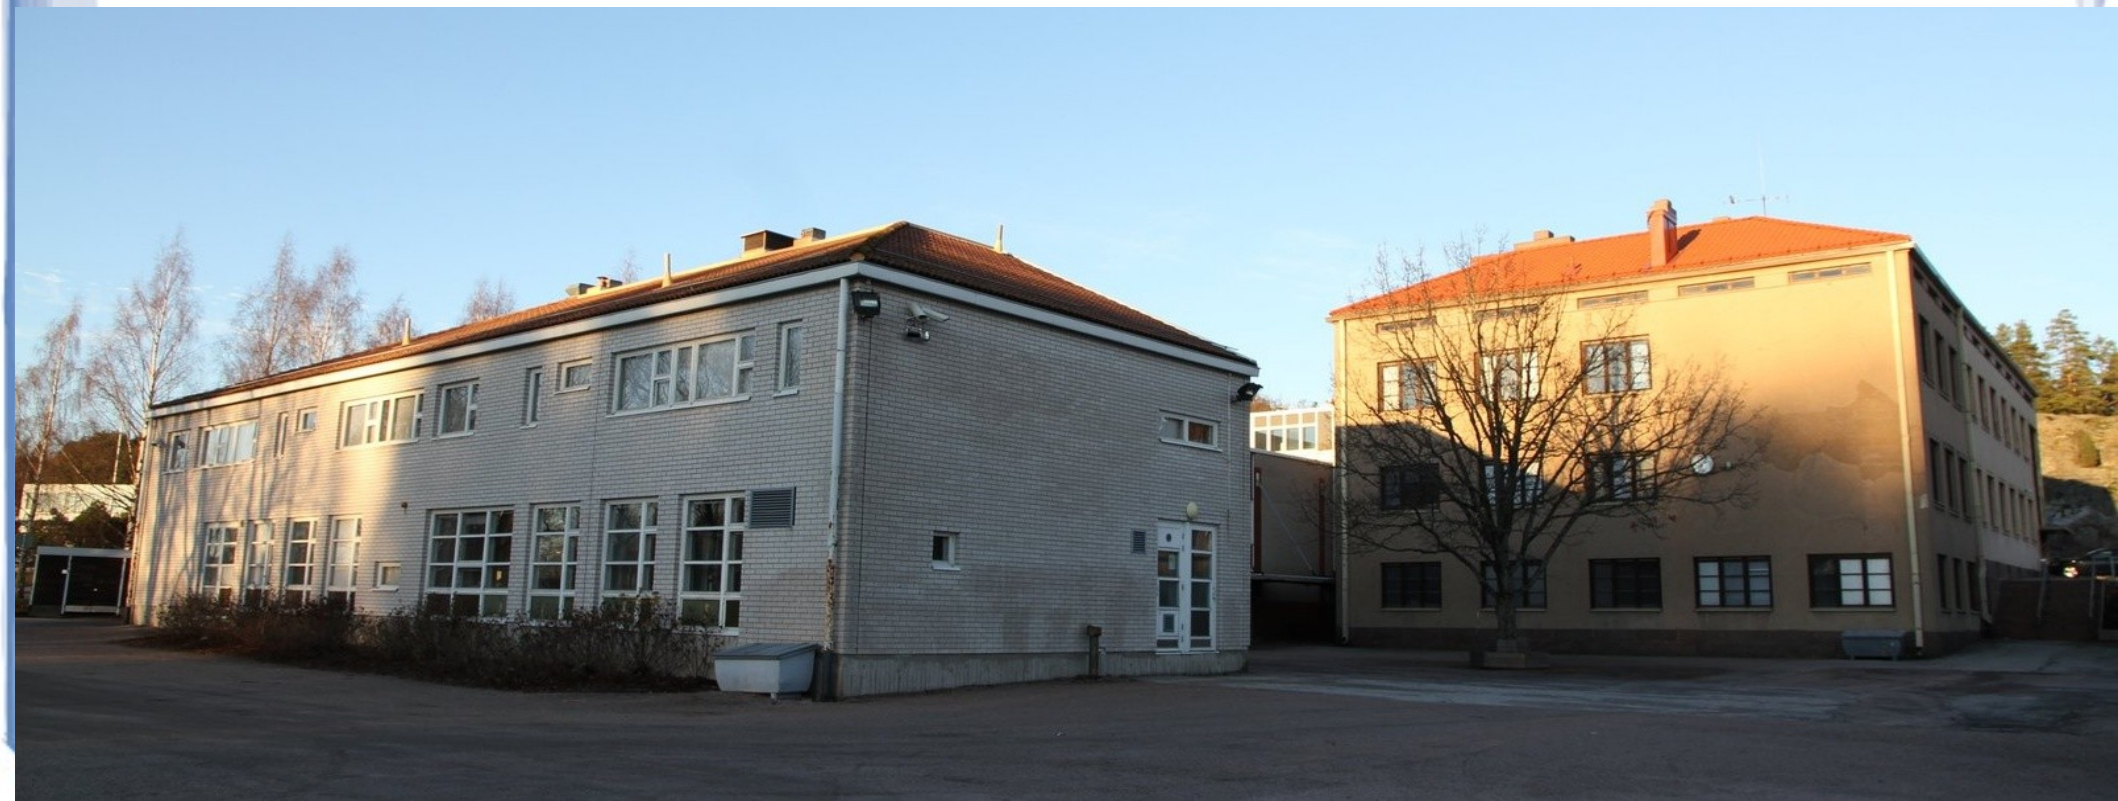
Leppävaaran koulu

- Harjakatto tiilestä, ei aluskatetta ?
- Kellaritiloja
- Peruskorjaus 2017 – 2019
- Prioriteettilistalla sijalla 6 ja 13

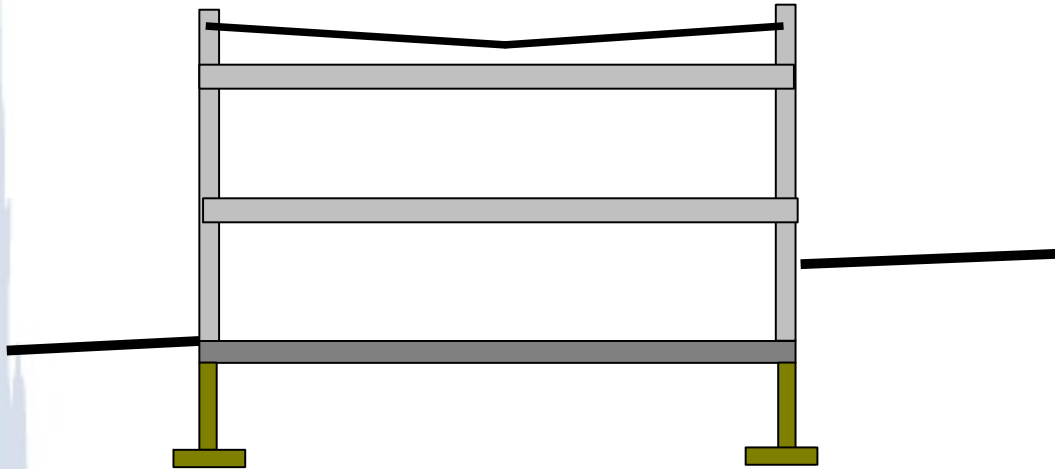
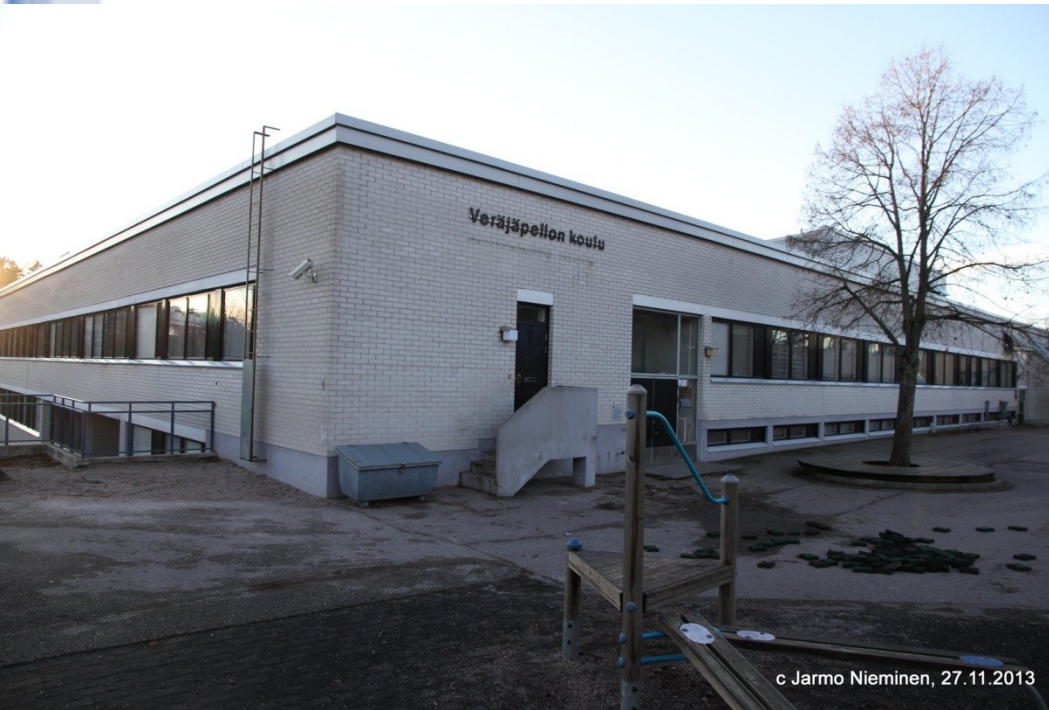
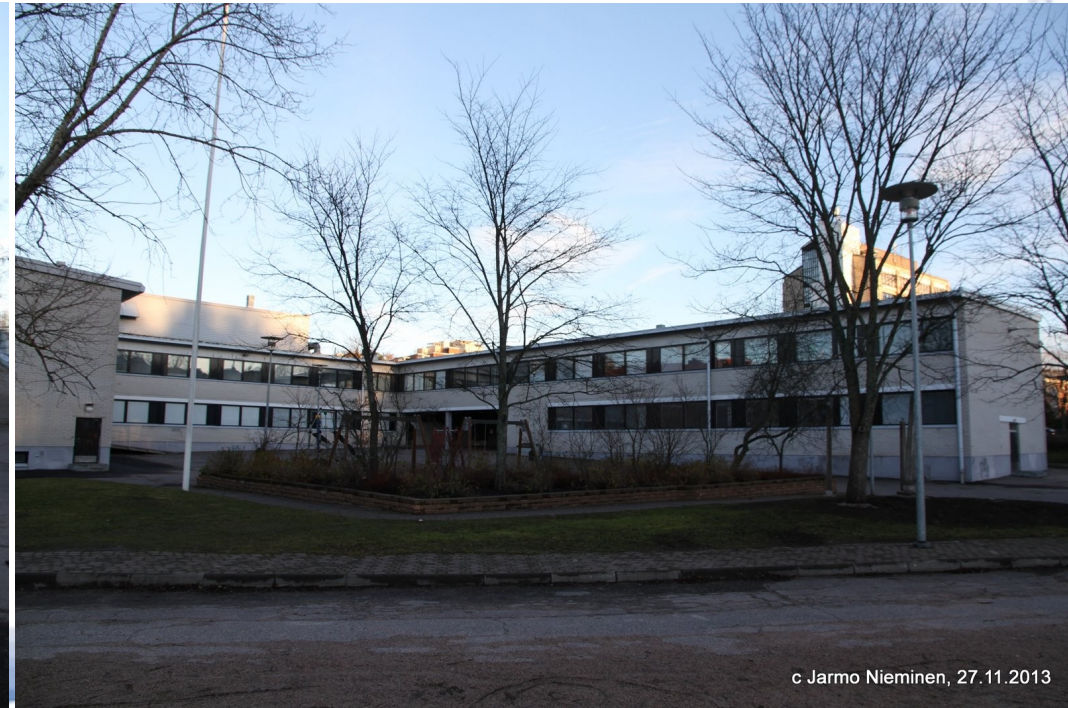
Veräjäpellon koulu koulu

- Loivassa rinteessä
- Tasakatto
- Kellaritiloja
- Peruskorjaus 2015 – 2017
- Prioriteettilistalla 8.

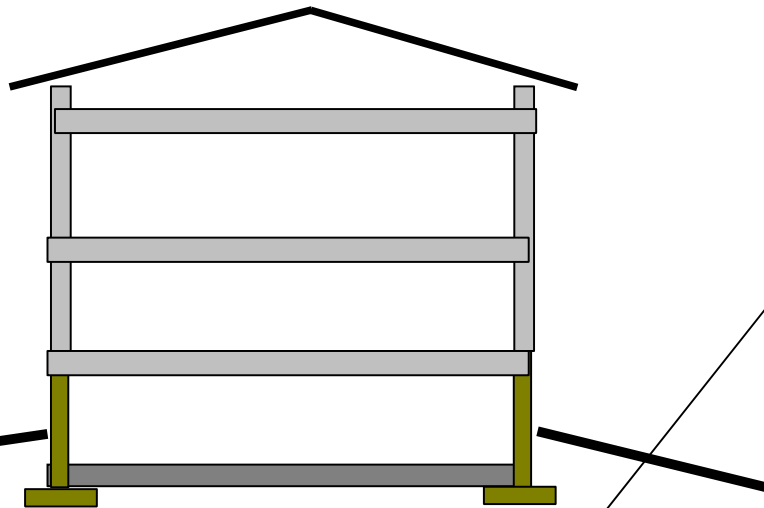
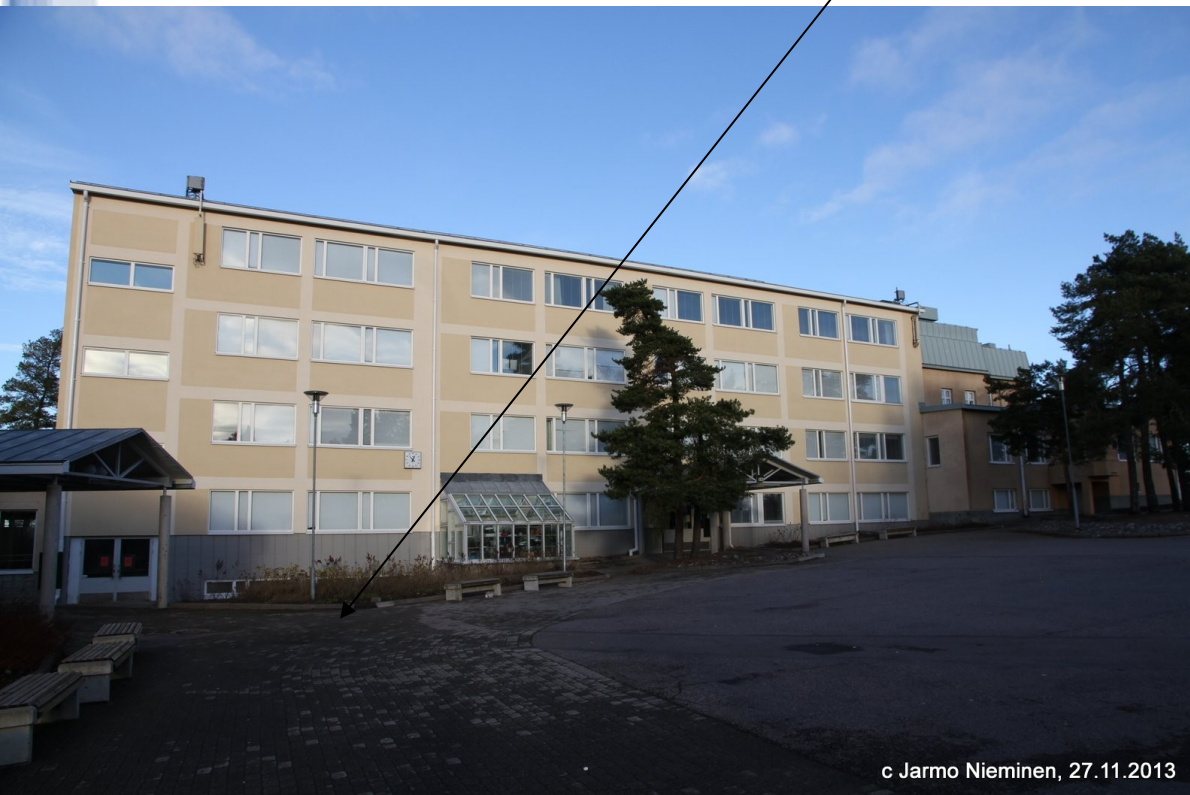
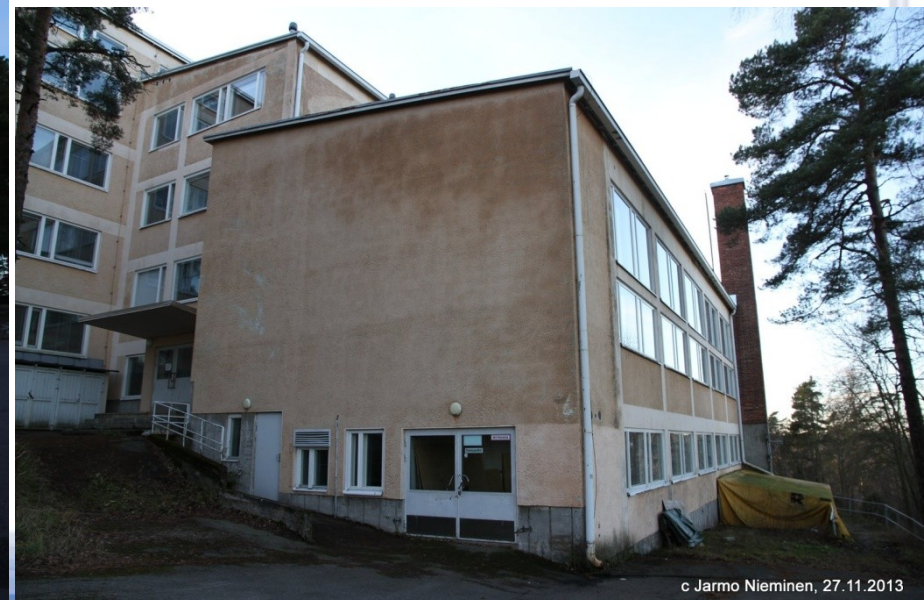
Haukilahden koulu

- Jyrkän mäen päällä
- Hyvä rakennuspaikka
- Tiloja myös kellarissa
- Etupiha viettää osittain kohti koulua
- Loiva harjakatto, ei aluskatetta
- Prioriteettilistan 3. sijalla
