Espoon homekoulut: ongelmien syitä ja ratkaisuehdotuksia

**Lautakuntien iltakoulu 28.11.2013:
Opetus- ja varhaiskasvatuslautakunta
Svenska room
Kaupunginhallituksen tila- ja asuntojaosto**

Koulurakennusten tila

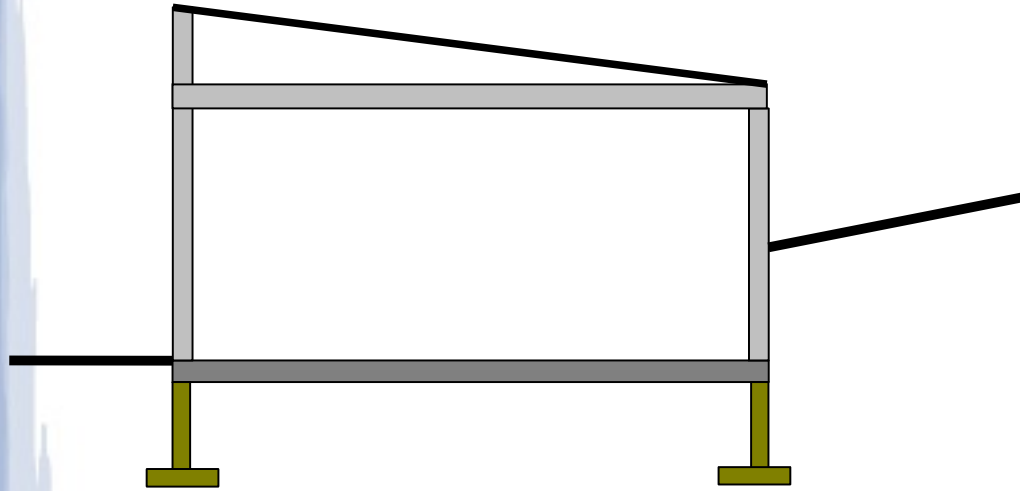
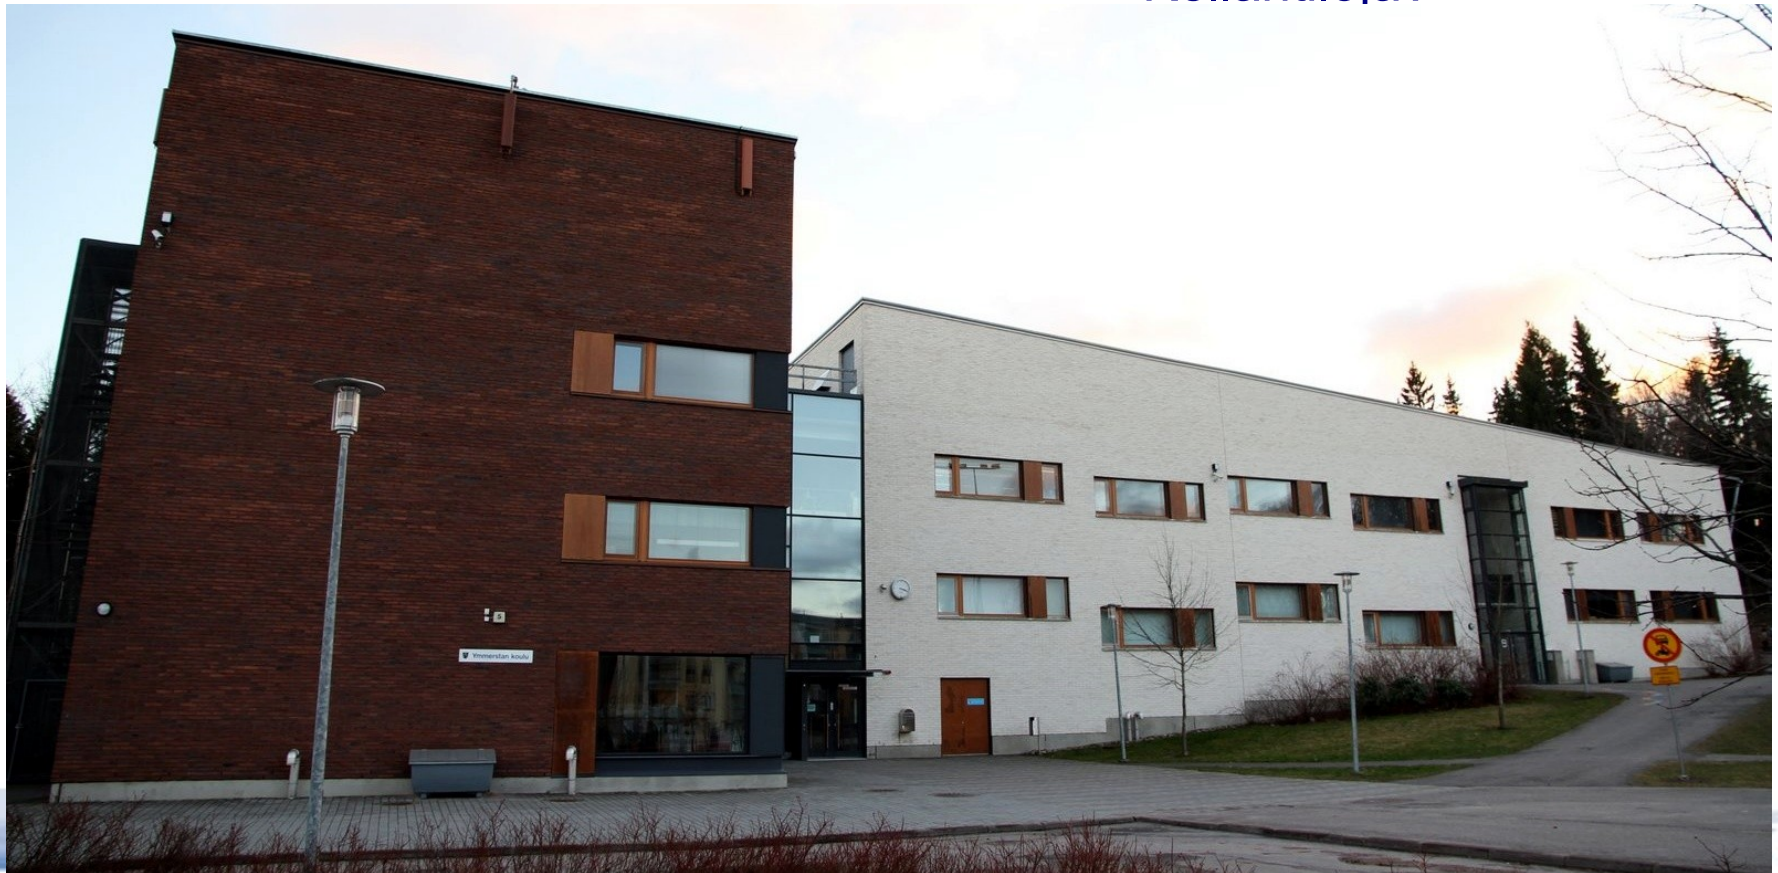
Uusi Ymmerstan koulu - homeriski?

- Rinteessä: maasto viettää koulun suuntaan
- Loiva pulpettikatto – ei räystäitä
- Tasakatto punatiiliosuudesa?
- Kellaritiloja?

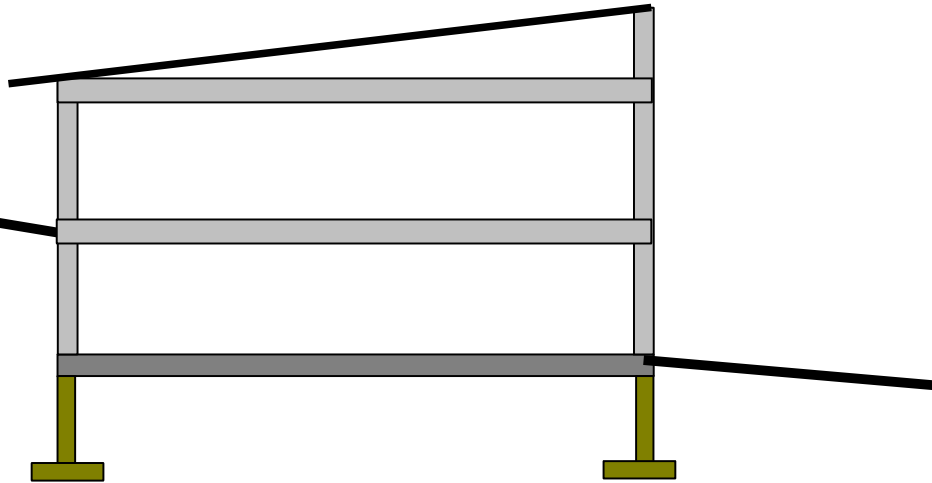
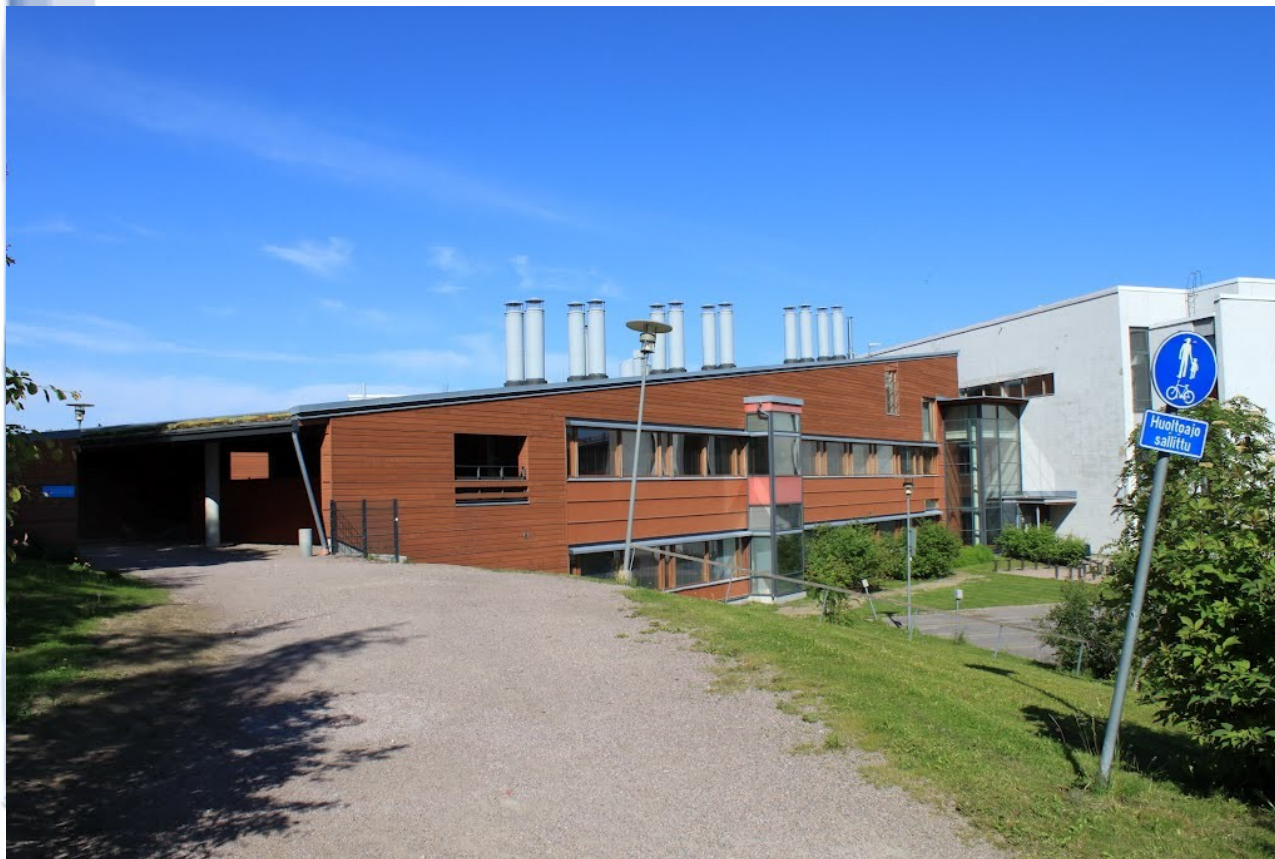
Ruusutorpan koulu - homeriski?

- Rinteessä: maasto viettää koulun suuntaan
- Loiva pulpettikatto (viherkatto!) ja tasakatto
- Kellaritiloja

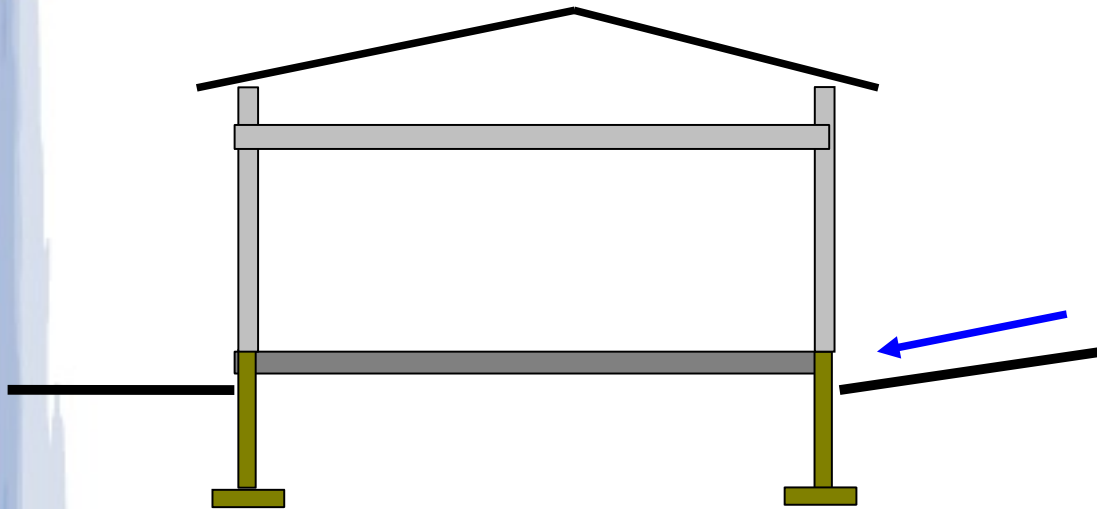
Kirkkojärven päiväkot: puretaan

- Loiva harjakatto – ei aluskatetta?
- Rakennettu osittain savimaalle
- Jyrkkä mäki takana viettää kohti rakennusta!

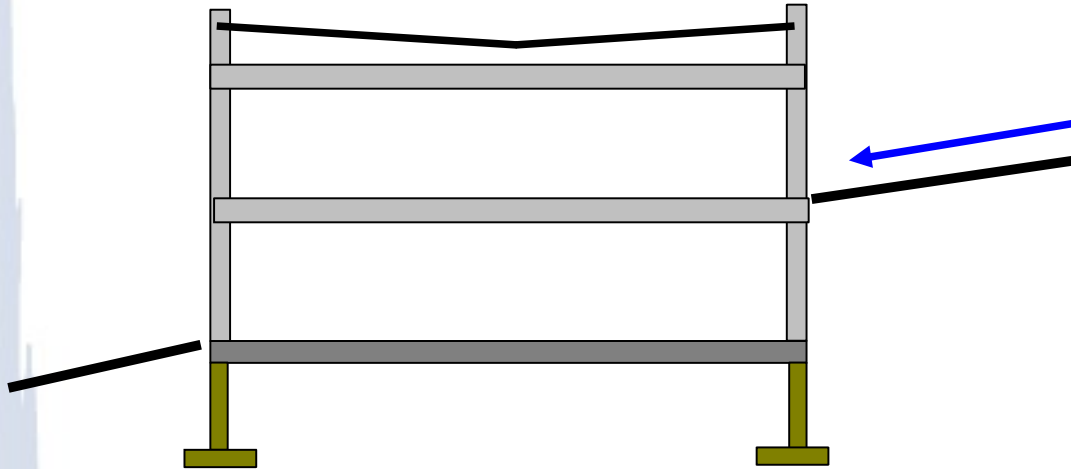
Viherkallion päiväkot

- Rinteessä
- Tasakatto
- Kellaritiloja

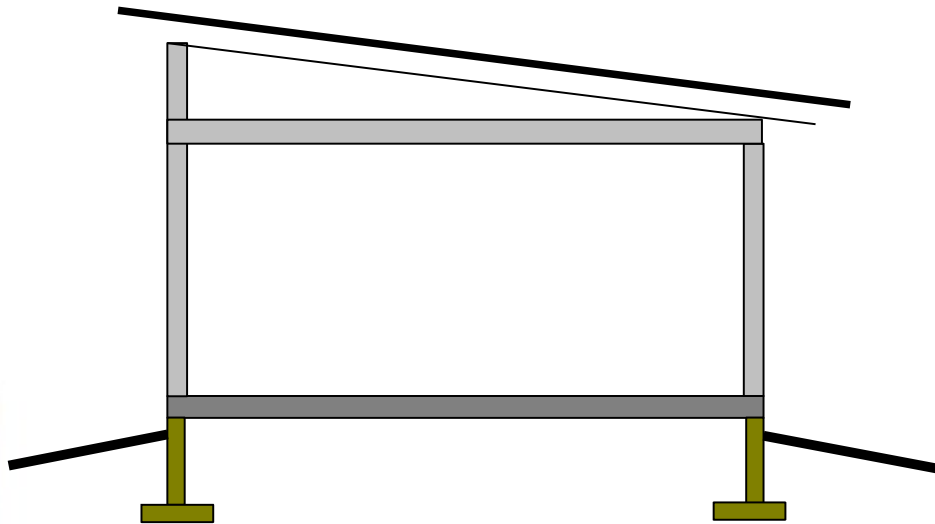
Tapiolan päiväkoti – hyvä suunnittelu!

- Täyttää kaikki kriteerit!
- Pulpettikatto, aluskate, räystäät
- Rakennettu pienelle mälle
- Ei kellaritiloja
